## LUSCOMBE

3/51 Gäller: Flygplan av typ **Luscombe Silvaire.**  
 Tid för åtgärd: Snarast, dock senast den 1 april 1951 samt inspektion därefter var 100:e flygtimme intill dess åtgärd enligt b) nedan vidtagits.  
 Referens: Rapport Bi SABL - 3/51 och 11/51.  
 Åtgärd: Sprickor ha i ett fall påträffats å fästbalken för fena och stabilisator. Med anledning därav skall området omkring fästbalkens urtag inspekteras för eventuell sprickbildning. Beroende på resultatet av denna inspektion skola följande åtgärder vidtagas:

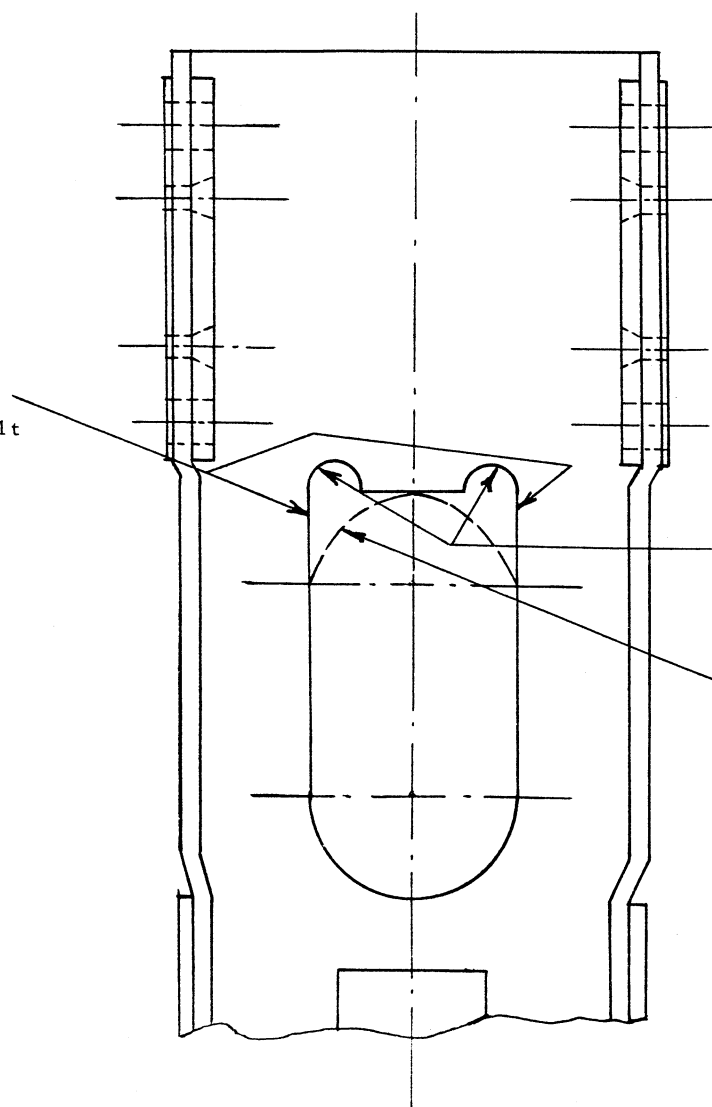
Område där  
sprickor eventuellt  
kunna uppstå

a) Om sprickor påträffas, vilka icke överstiga 3 mm längd, skola stopphål borras i sprickornas ände, varjämte balklivets urtags skarpa hörn avrundas såsom framgår av fig. nedan. Dylika avrundningar skola upptagas oavsett sprickor upptäckas eller icke.

b) Om sprickor överstigande 3 mm längd påträffas skall fästbalken utbytas mot ny sådan, tillverkad av samma material och dimensioner. Urtagen i balken skall dock även i detta fall utformas enligt fig. nedan.

Urtagets skarpa  
hörn avrundas  
med 4 mm radie

Vid nyttillverkning  
av fästbalken skall  
urtagets övre del  
avrundas
