# LUFTVÄRDIGHETS- ANVISNINGAR (LVA)

LVA 307  
19 augusti 1968

Propeller typ Mc Cauley

Åtgärd: INSPEKTION och UTBYTE AV NAVHUS

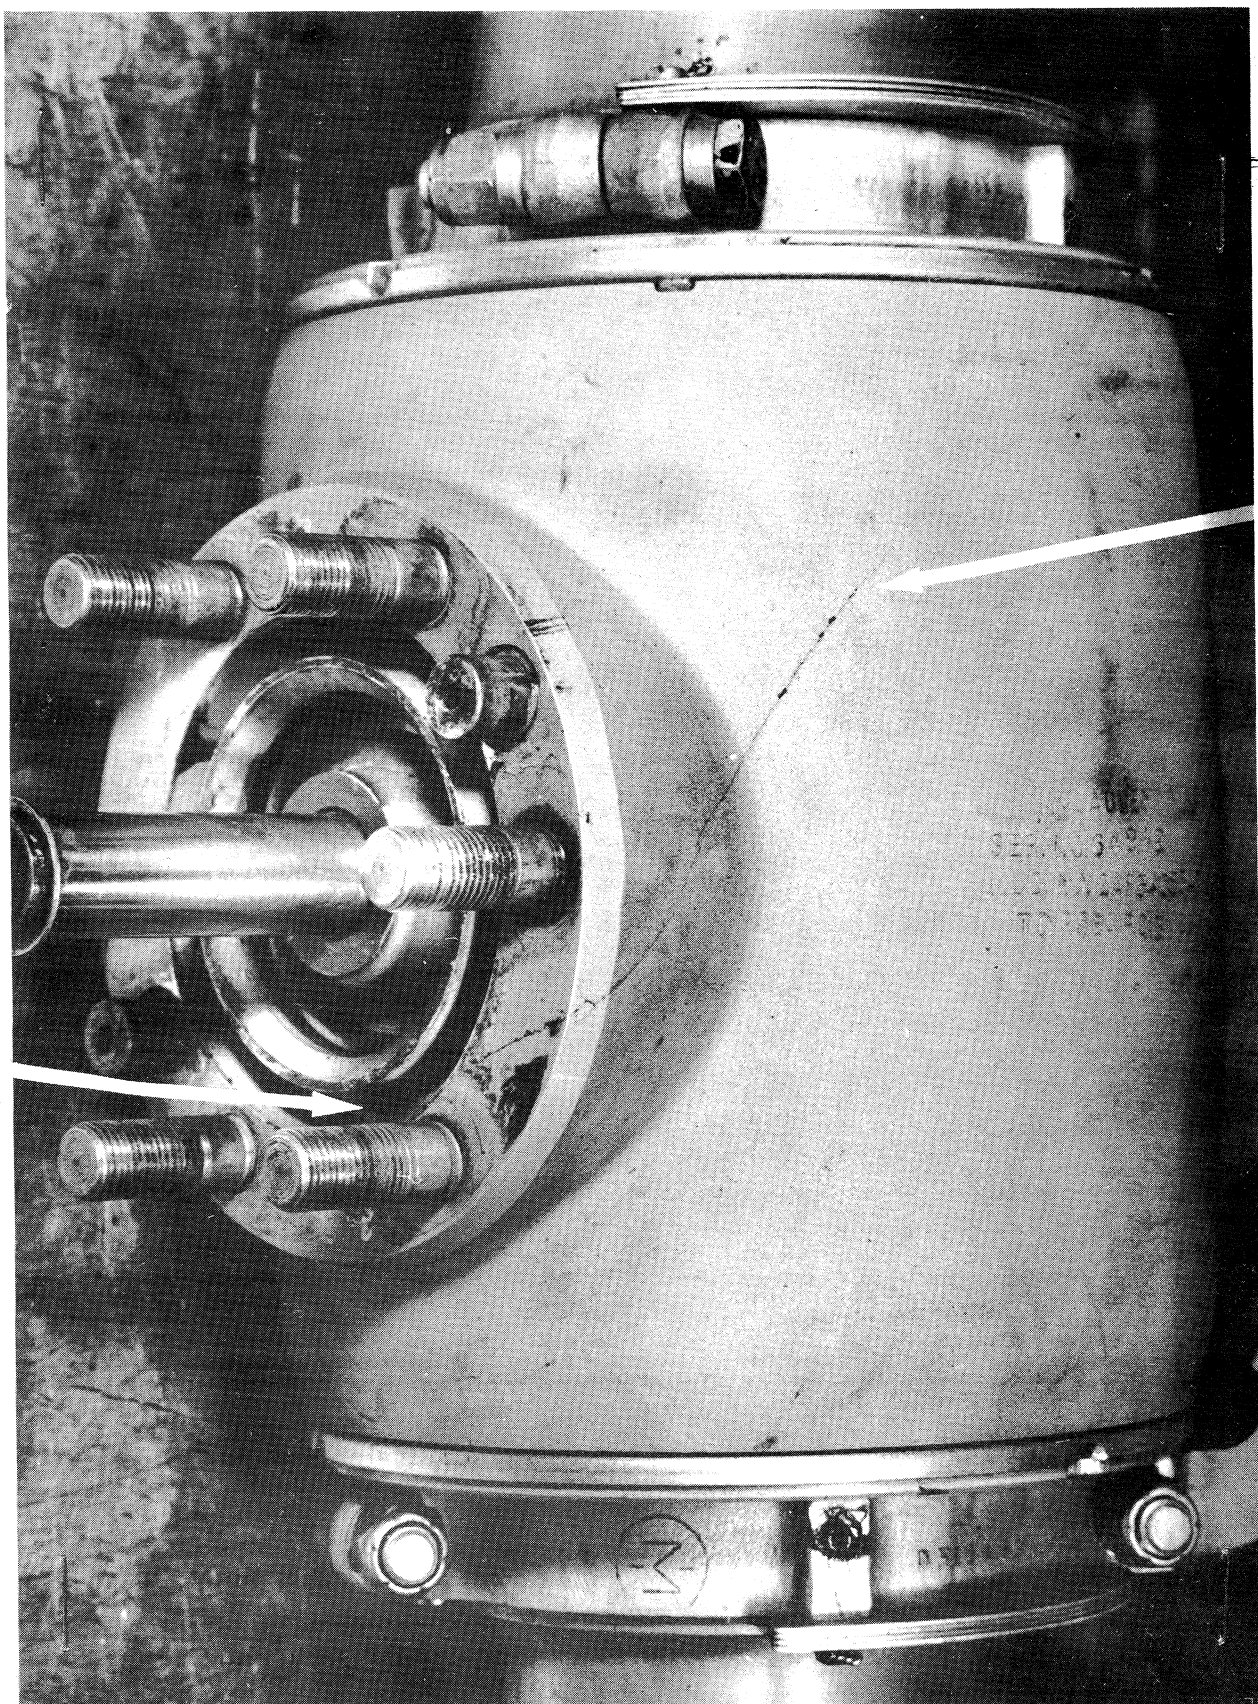
Sprickor i navhus till rubricerade typer av propellrar  
har konstaterats i flera fall. Enligt fabrikanten har  
erforderlig rundning och polering av skarpa hörn i den  
inre yta av navhuset där hål för fästbultar och styr-  
tappar avslutas, inte utförts vid tillverkningen.

Spänningskoncentrationer med utmattningssprickor som  
följd kan därför uppstå i dessa områden. Det är således  
sannolikt att sprickor som kan upptäckas i navhusets  
yttre ytor är av genomgående natur.

Anm: Största risken för sprickbildning i navhusets bakre del med fästplatta (se bild).

Bild utvisande typisk sprickbildning

A. Före flygning, utom i de fall åtgärd enligt luftfarts-  
inspektionens telegram (telex) av den 15.8.68 angående  
inspektion av rubr propellrar redan utförts, skall  
propellerkåpan demonteras och navhuset inspekteras med  
hjälp av ett förstoringsglas, som ger minst 5 gångers  
förstoring, betr ev förekomst av sprickor.

- B. Inom 10 flygtimmar och därefter var 100:e flygtimme skall propellern tas ned från flygplanet och navhusets yttre ytor kontrolleras med SIM eller liknande sprickundersökningsmetod.
- C. Nav till propellrar med en flygtid mindre än 1200 timmar skall i fortsättningen kontrolleras enligt punkt A ovan var 25:e flygtimme.
- D. Nav till propellrar med 1200 flygtimmar eller mera skall, i de fall rundning och polering av navets inre yta inte utförts enligt Mc Cauleys översynsunderlag eller om något angående detta är oklart, inom 25 flygtimmar sprickundersökas in- och utvändigt med SIM eller liknande metod och vid behov i övrigt åtgärdas enligt Mc Cauley Industrial Corporation Service Bulletin No 69. Denna kontroll måste utföras vid flygverkstad.
- E. Vid nästa översyn skall modifierade nav (-"J"-stämplade) införas i enlighet med i punkt D ovan nämnd bulletin.
