## HARTZELL

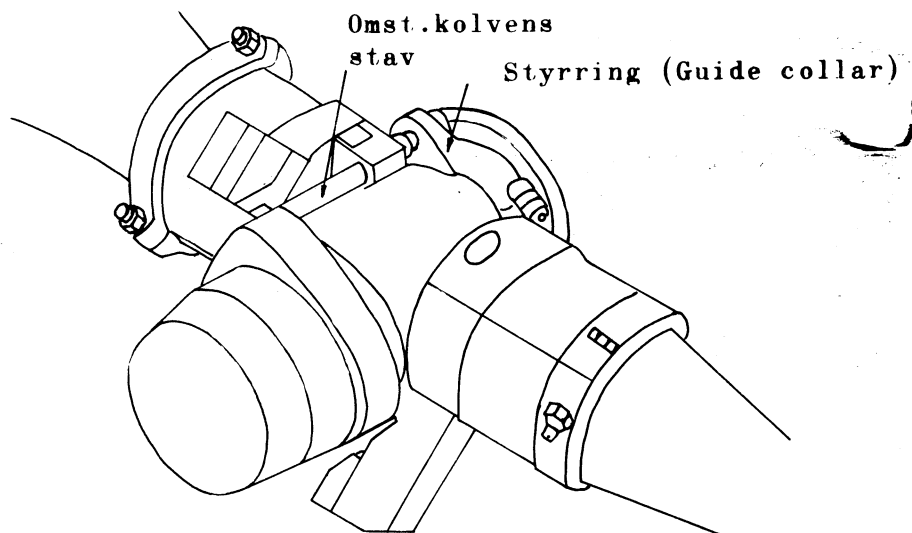
31/60 (forts)

Åtgärd: I Kontrollera visuellt betr sprickor och sprickbildning alla gjutna styrningar (guide collars) detaljnummer 834-4, -8 och -9, som icke är märkta med bokstäverna "P" eller "F". Denna kontroll kan utföras utan att spinnern behöver borttagas enär styrningen är synlig genom uringen i spinnern för propellerbladen. Upptäckes sprickor eller tecken på sprickbildning skall den defekta styrningen utbytas före flygning (Se anm nedan).  
II Byt ut alla omärkta styrningar mot styrningar märkta med "P" eller "F". (Se anm nedan)  
Anm. Gjutna styrningar, som är märkta med bokstaven "P" samt smidda, som har samma detaljnummer som de gjutna styrningarna, men är märkta med bokstaven "F" har blivit provade och behöver icke kontrolleras eller utbytas. Utbytta styrningar är icke luftvärdiga och skall förstöras eller varaktigt märkas, så att de icke av misstag kan återmonteras.  
Hartzell Service Bulletin No 71 behandlar denna åtgärd.
