# LUFTFARTYG, allmänt

5/ 50 Gäller:

Flygplan försedda med magnetströmbrytare av typ U. S. Army Air Force A-8 (AAF type A8) tillverkade av "Briggs & Stratton".

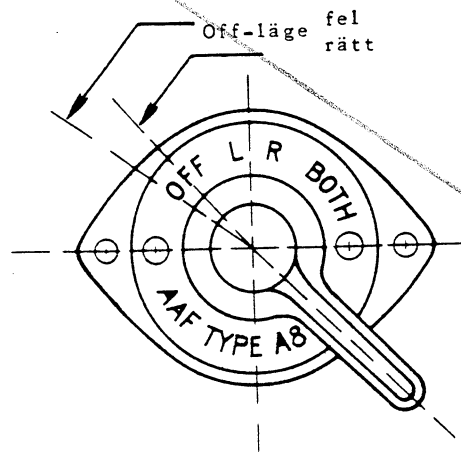
Olyckshändelser av allvarlig art kunna förorsakas av i flygplan monterade magnetströmbrytare av ovan angiven typ och fabrikat, enär i strömbrytaren befintligt anslag efter en längre tids användning kan undergå sådan deformation, att brytarmen passerar förbi "OFF" läget, varigenom startmagnetens jordning kan bli bruten. Detta kan medföra oavsiktlig tändning i motorn.

Ifrågavarande magnetströmbrytare har firmanämnet "Briggs & Stratton" instämplat på strömbrytarens baksida. Denna strömbrytare igenkännes även av att brytarmen är tillverkad av pressad plåt, vilket icke är fallet hos andra strömbrytare av typ AAF A-8.

Inspektion av magnetströmbrytaren skall ske genom kontroll av brytarmen i "OFF"läget. Därest denna kan uppnå eller passera förbi centrumlinjen genom "O" i ordet "OFF" enligt nedanstående figur är anslaget skadat, och strömbrytaren skall utbytas.
