# LUFTVÄRDIGHETS- ANVISNINGAR (LVA)

Nödutrustning  
FLYTVÄSTAR, LIVBÅTAR - 1C  
Upphäver:  
FLYTVÄSTAR, LIVBÅTAR - 1B

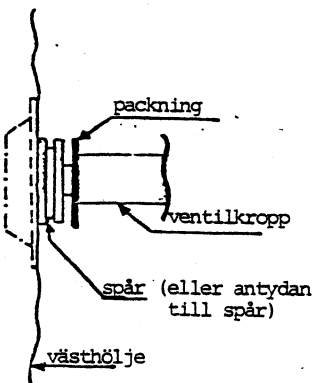
| 1876 | <p><b>Titel:</b> <u>Kontroll av ventilenhet.</u></p> <p><b>Gäller:</b> Ventilenhet monterade på flytvästar av märket: SWITLIK PARACHUTE COMPANY, INC, alla typer och P/N tillverkade under tiden 1981-06-01-1982-03-22.</p> <p><b>Åtgärd:</b> Ta bort sexkantmuttern och kolsyreheten och kontrollera om det finns ett spår, eller antydna till spår på den nedre mässing flänsen (se fig). Om spår eller antydna till spår finns skall ventilenheten bytas mot en ny utan spår, enligt anvisningarna i angivet underlag.</p> <p><b>Tid för åtgärd:</b> Efter 1983-04-11. Vid nästa översyn, dock senast 1985-02-28.</p> <p><b>Underlag:</b> Switlik Parachute Company. Inc Service Bulletin 25-00-16.</p> <p><b>Referens:</b> FAA AD 83-01-06.</p> |
