32/60

Flygplan typ **Auster Mk4, Mk5, Mk5C, Mk5D, J1, J1B, J1N, J1U, J5, J5F, J5K, J5L, J5B, J5G, J5H, J5P, J5Q, J5R och J5V.**

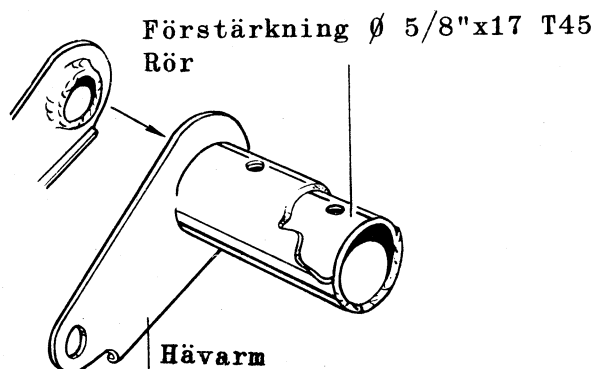
Det har i flera fall inträffat, att glapp uppstått i vingklaffarnas manövermekanism. Anledningen har varit, att hålen för de koniska pinnar, som säkrar hävarmarna på manöveraxeln (se fig), blivit ovala.

Försök att eliminera detta glapp antingen genom att använda pinnar i överdimension utan att hålen därvid uppbrötschats till korrekt dimension eller genom att ytterligare driva in originalpinnarna i de defekta hålen har därvid gjorts. Båda dessa förfaringssätt är förbjudna.

För att förhindra, att de ovan nämnda hålen blir ovala skall åtgärd enligt nedan utföras.

**Alternativ I** Originalhävarmarna modifieras genom att förstärkningar instickes i hävarmarnas cylindriska del och säkras i båda ändar genom svetsning (se fig).

**Alternativ II** Nya modifierade hävarmar monteras.
