## MAGNETAPPARATER

38/60

**Bendix-Scintilla magneter typ S4L/RN-20 och -21; S6L/RN-20, -21, -23, -25; S4L/RN-200, -204 och S6L/RN-200, -201, -202, -204, -205, -206.** Dessa magnettyper finnas bl a på ett flertal Continental-, Franklin- och Lycoming-motorer.

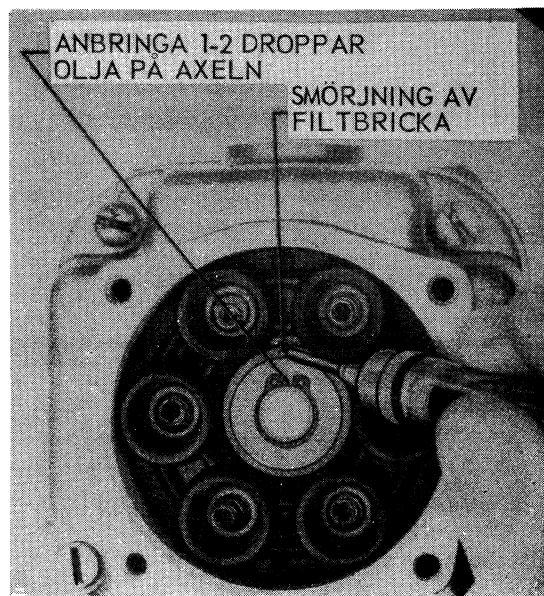
ANBRINGA 1-2 DROPPAR  
OLJA PÅ AXELN

SMÖRJNING AV  
FILTBRICKA

2. På magneter som äro installerade på flygmotor bortkopplas tändkablarna. Med en liten oljekanna eller injektionsspruta anbringas olja SAE 30 på filtbrickan så att denna blir helt indränkt. Se nedanstående figur.

3. Vrid låsringen så att öppningen mellan dess båda ändar kommer uppåt, så som framgår av figuren. Med en liten oljekanna eller injektionsspruta anbringas en till två droppar olja i ringens öppning. Oljan får sugas in i lagret.
