## LUSCOMBE

- 2/50 Gäller: Flygplan av typ **Luscombe 8A och 8E, Silvaire.**  
 Tid för åtgärd: Snarast, dock senast den 1 april 1950.  
 Referens: Rapport Bi SABT - 6/50 (I. 132/50; 2120/2:).  
 Åtgärd: Enär det inträffat, att sidoroderlinorna hoppat ur sina lägen i bryttrissorna, skola urspåringskydd införas enligt AB Kockums Flygindustris i Malmö ritning KFi Luscombe Silvaire av den 12 maj 1949.

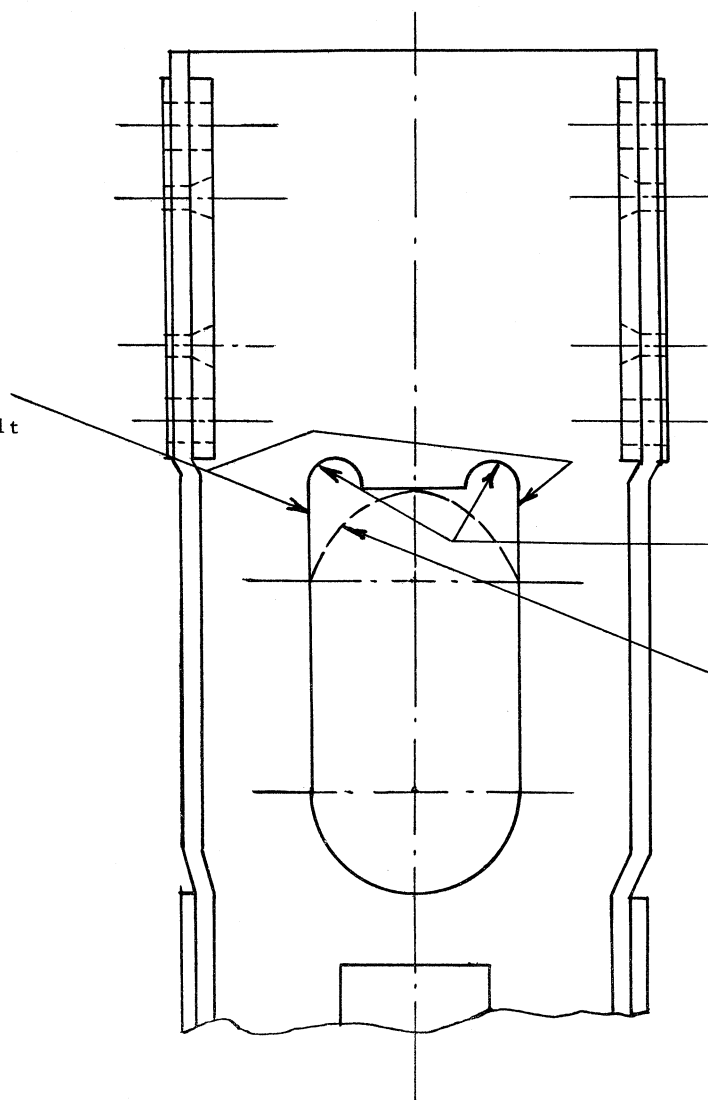
- 3/51 Gäller: Flygplan av typ **Luscombe Silvaire.**  
 Tid för åtgärd: Snarast, dock senast den 1 april 1951 samt inspektion därefter var 100:e flygtimme intill dess åtgärd enligt b) nedan vidtagits.  
 Referens: Rapport Bi SABT - 3/51 och 11/51.  
 Åtgärd: Sprickor ha i ett fall påträffats å fästbalken för fena och stabilisator. Med anledning därav skall området omkring fästbalkens urtag inspekteras för eventuell sprickbildning. Beroende på resultatet av denna inspektion skola följande åtgärder vidtagas:

Område där  
sprickor eventuellt  
kunna uppstå

a) Om sprickor påträffas, vilka icke överstiga 3 mm längd, skola stopphål borras i sprickornas ände, varjämte balklivets urtags skarpa hörn avrundas såsom framgår av fig. nedan. Dylka avrundningar skola upptagas oavsett sprickor upptäckas eller icke.

b) Om sprickor överstigande 3 mm längd påträffas skall fästbalken utbytas mot ny sådan, tillverkad av samma material och dimensioner. Urtagen i balken skall dock även i detta fall utformas enligt fig. nedan.

Urtagets skarpa  
hörn avrundas  
med 4 mm radie

Vid nytillverkning  
av fästbalken skall  
urtagets övre del  
avrundas
