22/57 Gäller: Alla flygplan av typen Piper Pa-23 "Apache".  
 Tid för åtgärd: Inspektion skall ske snarast och senast den 15 augusti. Äro ledningarna felaktiga i nedan berört avseende skola de omedelbart utbytas eller modifieras.  
 Referens: CAA Airworthiness Directive No 57-10-2, den 20 maj 1957.  
 Anledning: Det har inträffat att konan på ledningen till oljetryckmätaren har spruckit eller brustit i förskruvningen på bakre sidan av brandskottet, vilket resulterat i förlust av oljetryck.  
 Åtgärd: Luftfartsstyrelsen föreskriver att följande åtgärder skola vidtagas på ovan angivna flygplan registrerade i Sverige, i enlighet med vad som föreskrivits i CAA Airworthiness Directive No 57-10-2:  
 Kontrollera både högra och vänstra ledningarna till oljetryckmätaren, speciellt beträffande konorna i ovannämnda förskruvningar. Ledningar som befinnas vara spruckna eller brustna eller ha defekta konor skola kapas och konas på nytt. Särskild omsorg skall iakttagas så att ej spänningar uppstå i ledningarna vid dessas fastdragnig i förskruvningarna och i ledningsklammorna. Om någon ledning är för kort för denna reparation skall den endera ersättas med en ny ledning eller kapas och skarvas med

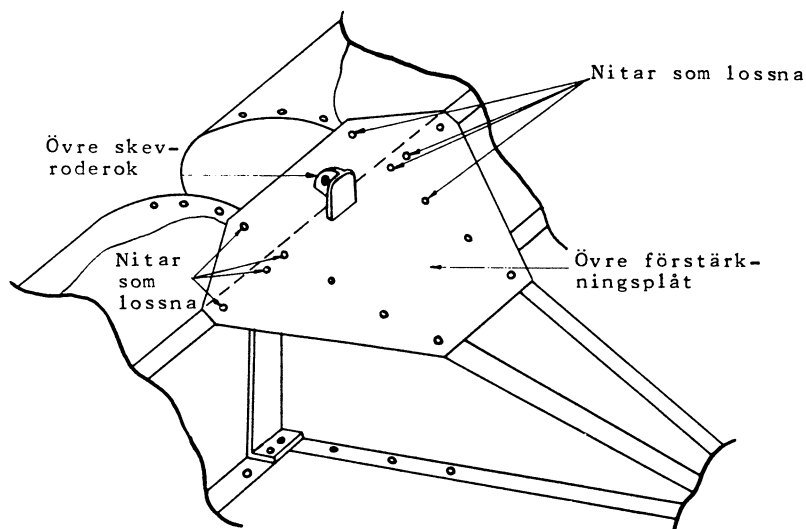
36/57 Gäller: Flygplan typ Piper Cub.  
 Tid för åtgärd: Nästkommande 25-timmars tillsyn.  
 Referens: Kungjöring fra Luftfartsdirektoratet, Norge KFL Nr 7/tekn/1955.  
 Åtgärd: Kontrollera att nitarna i förstärkningsplåtarna på över- och undersidorna av skevroderen ej äro lösa. Undersök detta genom att trycka måttligt uppåt och nedåt på rodrets bakkant med rodret mot begränsningsstoppen. Om det då visar sig att glapp finnes mellan skevroderoket och duken, tyder detta på att nitarna äro lösa. Duken skall då skäras upp och de lösa nitarna borraras ur och ersättas med nya.  
 I fig, där endast den övre förstärkningsplåten är utritad, visar de nitar som lossnat på undersökta flygplan.
