44/59

Alla flygplan av typerna Piper PA-18, PA-18A, PA-20 och PA-22 samt berörd material i förråd.

Luftfartsstyrelsen föreskriver att åtgärder skola vidtagas på ovan angivna flygplantyper i enlighet med vad som föreskrives i FAA Airworthiness Directive No 59-10-8, med tillhörande revision No 59-22, vilka i huvudsak innefatta följande:

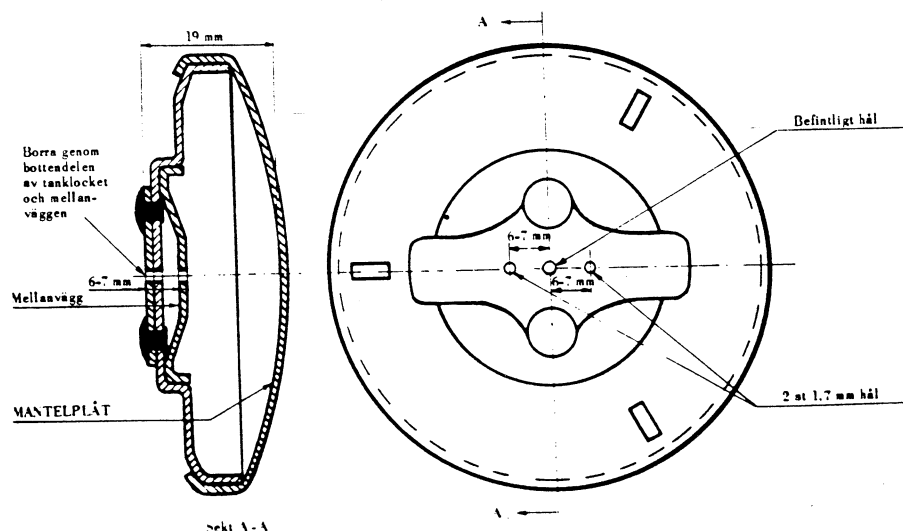
Nyligen inträffad händelse har utvisat felaktigt utförande av modifiering enligt FAA AD 56-26-2 (LVA 3/1957). Av denna anledning har modifieringsanvisningens text ändrats till följande lydelse:

1. Kontrollera det borrarade ventilationshålet i centrum av tanklockets undersida genom införande av en trådtolk  $\varnothing$  0,75 mm (0,03).
  - a) Om hålet är rätt borrarat, skall tolken kunna införas minst 19 mm (3/4"), innan den stoppas upp mot mantelplåtens insida.

- b) Om hålet är ofullständigt borrarat, kan tolken endast införas 6-7 mm (1/4"), på grund av att den i locket befintliga mellanväggen icke blivit genomborrarad.

2. Iakttages vid skakning av locket skrammel i detta, samt om det finnes något hål borrarat, vilket vid sidan är märkt "X", utvisar detta invändigt befintlig lös nit.

3. Om felaktigheter enligt 1.b och/eller 2 ovan konstaterats, skall följande åtgärder vidtas:
  - a) Borra två hål  $\varnothing$  1,7 mm (0,067), ett 6-7 mm på vardera sidan om det befintliga centrumet, och tillse härvid att även mellanväggen genomborras.

- b) Utför kontroll enligt punkt 1 ovan.
  - c) Avlägsna uppkomna borrarspån ur locket.
