LUFTFARTSVERKET  
151 39 BRÖMMA  
SVERIGE  
TEL: Stockholm 08 98 00 20  
TELEGRAMADRESS:  
Luftfartsnärer - ESSBYA  
Komm - CIVILAIR STOCKHOLM  
Telex 229445

# LUFTVÄRDIGHETS- ANVISNINGAR (LVA)

Flygplan  
PIPER - 3 D  
Upphåver:  
PIPER - 3 C

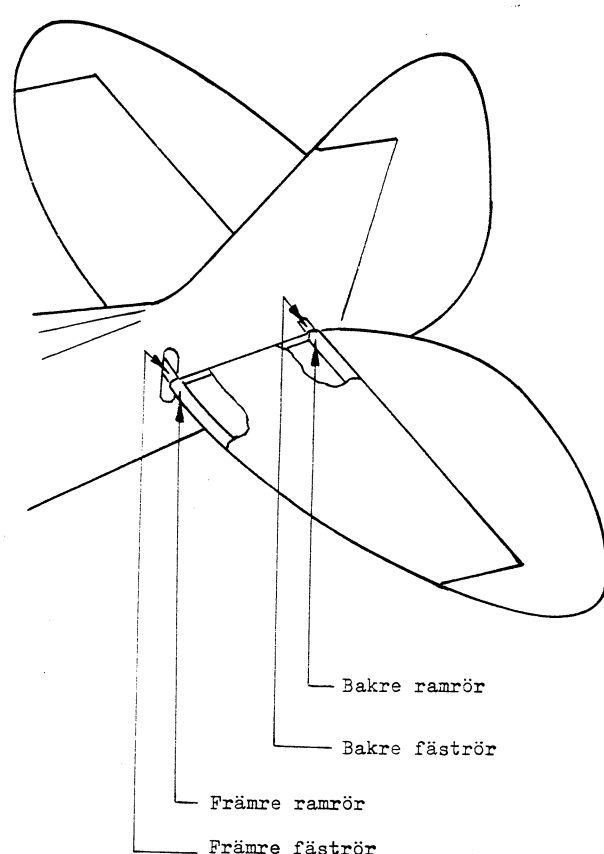
| LVA nr | Galler | Åtgärd | Tid för åtgärd | Underlag Referens | Anm |
|---|---|---|---|---|---|
| 499B<br>A | <p>Piper modell J2, J3, J4, PA-12, PA-18, PA-20 och PA-22</p> <p>alla serier</p> <p><u>Berörda detaljer:</u></p> <p><u>J2, J3 och J4</u></p> <p>P/N saknas. Vid beställning av nya fäströr anges rördimension samt flygplanets S/N.</p> <p><u>PA-12</u></p> <p>Främre fäströr: P/N 80132-11<br/>Bakre fäströr: P/N 80132-10</p> <p><u>PA-18, PA-20 och PA-22</u></p> <p>Främre fäströr: P/N 86062-80<br/>Bakre fäströr: P/N 86062-79</p> | <p><u>Kontroll av stabilisatorns infästning</u></p> <p>På grund av inträffat haveri med ett flygplan av typ PA-18-150, förorsakat av brott på främre stabilisatorinfästningen, skall följande åtgärder vidtas:</p> <ol style="list-style-type: none"> <li>1 Demontera stabilisatorhalvorna och kontrollera det främre fäströret<br/>beträffande eventuell tidigare felaktigt utförd reparation, innefattande t ex svetsning och uppborrning av nytt hål för fästcult. Kontrollera även fäströret med avseende på eventuella nötskador och sprickor. Sprickundersökning skall utföras med hjälp av SIM eller annan likvärdig metod.</li> <li>2 Inspektera visuellt det bakre fäströret<br/>beträffande korrosion eller andra skador. Rengör och smörj fäströret vid monteringen.</li> <li>3 Inspektera visuellt stabilisatorns främre och bakre ramrör invändigt beträffande sprickor, korrosion och andra skador i de öppna rörändarna. Speciell uppmärksamhet skall ägnas de främre rören i området omkring de svetsade stålprofilerna.</li> <li>4 Kontrollera hålen för fästbultarna i fäströren och stabilisatorns ramrör med avseende på ovalitet.</li> <li>5 Om någon felaktigt utförd reparation eller någon skada enligt ovan upptäcks, skall ifrågavarande detalj bytas ut före flygning. Materielfelsrapport skall i sådant fall genast insändas till luftfartsverket. Använd härvid Lfv blankett L 1263:2.</li> </ol> | <p>PA-18, PA-20 och PA-22: Efter den 21.12.1970: Inom 50 h , dock senast den 31.3. 1971.</p> <p>J3 och PA-12: Efter den 19.4.1971: Inom 50 h , dock senast den 31.7. 1971.</p> <p>J2 och J4 : Om ej tidigare utförd. Efter 1973-01-22: Inom 50 flygtimmar. Dock senast 1973-05-31.</p> | <p>Utredningsrapport över haveri med flygplan SE-CSC, Piper PA-18-150, Smådalarö, den 21.8.1970</p> <p>FFV Centrala Materiallaboratorium, CVM, Laboratorierapport nr R-F 99908-1. 20.10.1970</p> | <p>Föreskrivna kontroller skall utföras utan att dukklädsel avlägsnas</p> |
| | | | | <p>Bakre ramrör</p> <p>Bakre fäströr</p> <p>Främre ramrör</p> <p>Främre fäströr</p> | |
