## Sjöflygplan START och LANDNING

Flygplan av typ Republic RC-3, Seabee.

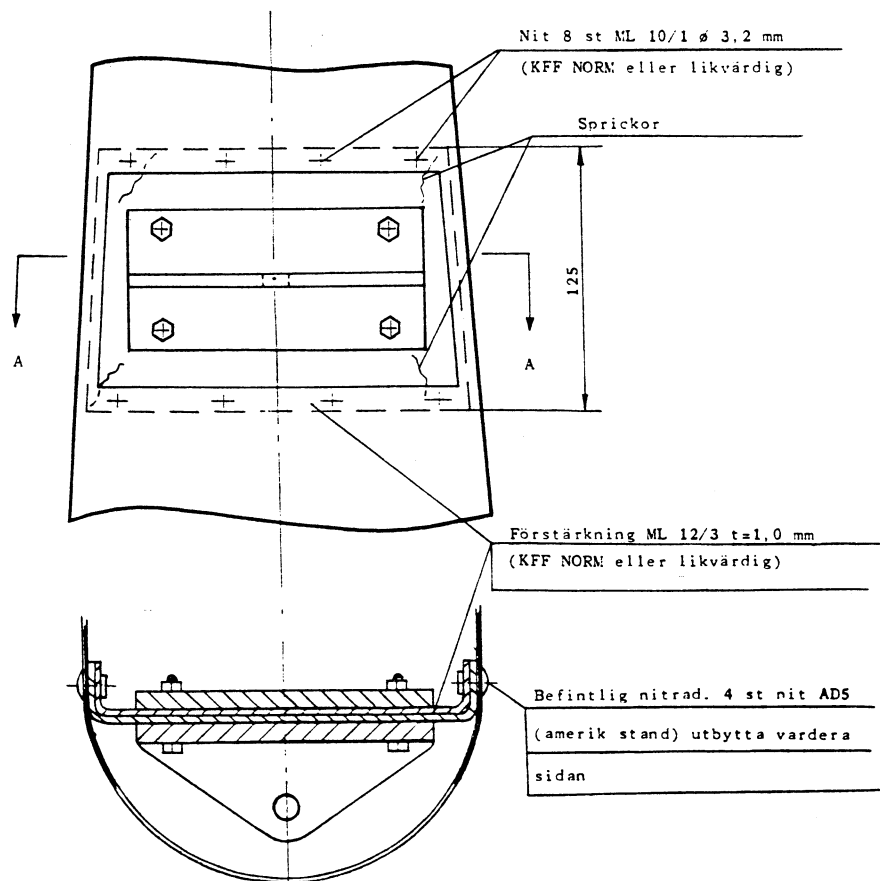
I ett flertal fall har sprickbildning konstaterats i sidorodrets balk under övre och mittre fästbeslagen. Med anledning härav skall beslagen demonteras för kontroll vid var 100:de gångtimma tills förstärkning enligt nedanstående skiss blivit utförd. Förstärkningen skall utföras vid godkänd flygverkstad.

a) Kontroll var 100-de gångtimma.

b) Reparation vid behov.
