# LUFTVÄRDIGHETS- ANVISNINGAR (LVA)

Flygplan  
 MAULE - 2 D

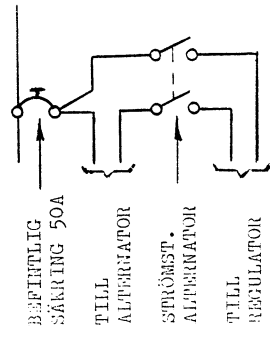
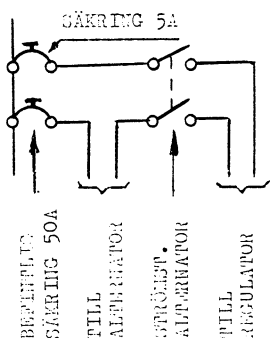
| LVA nr | Gäller | Åtgärd | Tid för åtgärd | Underlag Referens | Anm |
|---|---|---|---|---|---|
| 548 | Maule modell<br>M-4-220<br>försedd med Alternator typ 5106 och med åtgärd enligt Service Letter nr 16 införd. | Installation av ny säkring samt utbyte av ledning i kretsen för matning av alternatorns magnetiseringsledning.<br><br>1 Tag bort befintlig ledning mellan alternatorsäkring och alternatorströmställare.<br><br>2 Installera och anslut enligt skiss en ny automatsäkring, 5 A. Den nya säkringen installeras om möjligt intill den befintliga alternatorsäkringen.<br><br>3 Drag en ny ledning, AWG 16 - AWG 20, mellan den nyinstallerade säkringen och alternatorströmställaren.<br><br>4 Tillverka en skylt med texten ALTERNATOR FÄLT eller ALTERNATOR FIELD. Installera skylten vid den nyinstallerade säkringen. | Efter den 12.7.1971:<br>Inom 100 h | <u>FÖRE MODIFIERING</u><br><br><br><br><u>EFTER MODIFIERING</u><br><br> | |
