32/60

Flygplan typ Auster Mk4, Mk5, Mk5C, Mk5D, J1, J1B, J1N, J1U, J5, J5F, J5K, J5L, J5B, J5G, J5H, J5P, J5Q, J5R och J5V.

Auster Service Bulletin Issue No 48; May/June 1960 - Modification No 3663 - behandlar denna åtgärd.

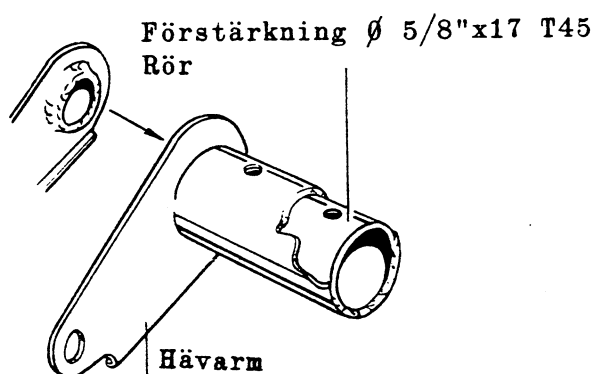
Det har i flera fall inträffat, att glapp uppstått i vingklaffarnas manövermekanism. Anledningen har varit, att hålen för de koniska pinnar, som säkrar hävarmarna på manöveraxeln (se fig), blivit ovala.

Alternativ I Originalhävarmarna modifieras genom att förstärkningar instickes i hävarmarnas cylindriska del och säkras i båda ändar genom svetsning (se fig).

Alternativ II Nya modifierade hävarmar monteras.
