# LUFTVÄRDIGHETS- ANVISNINGAR (LVA)

Förgrasare  
MARVEL SCHEBLER - 2 C  
Upphåver:  
MARVEL SCHEBLER - 2 B

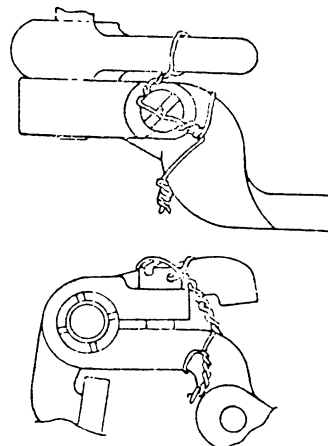
| LVA nr | Gäller | Åtgärd | Tid för åtgärd | Underlag Referens | Arm |
|---|---|---|---|---|---|
| 610A | Marvel Schebler modell<br>MA-3<br>MA-3-A<br>MA-3-PA<br>MA-3-SPA<br>MA-4-SPA<br>MA-4-5<br>MA-4-5AA<br>MA-6AA<br>MA-6<br>installerade i motorer av typ Continental, Franklin, Lycoming och Ranger och som har något av de utförande på spjäll-axel och arm för spjäll-axel som visas i figurerna A, B, C och D. | Inspektion, momentdragning och läsning av spjäll-armens fastsättning<br><br>1 Se till att reglagearmen är fullt inskjuten på axeln och riggad så att gasspjället kan manövreras inom hela rörelseområdet. Om inte så är fallet, lossa fästskruven och skjut in armen respektive rigga om reglagearmen enligt flygplantillverkarens föreskrifter.<br><br>2 Inspektera reglagearmen på förgrasare modell MA-3 MA-3A, MA-3P, MA-3SPA och MA-4SPA för att konstatera om ytan på reglagearmen under skruvkallen är fräst tvärs över armen och har rak begränsningslinje mot obearbetad yta, eller är fräst med pinnfräs och har bågformad begränsningslinje. Reglagearm där den frästa ytan har rak begränsningslinje skall bytas ut mot en med bågformad. Om inte redan installerad, skall skruv med Marvel Schebler P/N 315-493 installeras (spårskruv 10-24x5/8, cylindriskt huvud med 1" skål). Momentdrag skruven med 25-32 lbm (20-25 in. lbs). Kontrollera efter momentdragningen att spel fortfarande finns mellan reglagearmens skänklar. I annat fall måste armen bytas ut mot ny arm. Lossa reglagearmens fästskruv enligt fig A efter momentdragningen. Observera slingan runt tonningsstopet. | Efter den 17.4.1972:<br><br>Inom 100 h. | <u>Underlag</u><br>Lycoming Service Bulletin No 330A nuvarande utgåva daterad den 30.10.1970.<br><br>Cessna Service Letter SE 71-17 nuvarande utgåva daterad den 25.2.1972<br><br>American Aviation Corp. Service Letter No 69-4 daterat den 3.10.1969.<br><br><u>Referens</u><br>FAA AD No 72-6-5<br>rev AD No 73-14 | |

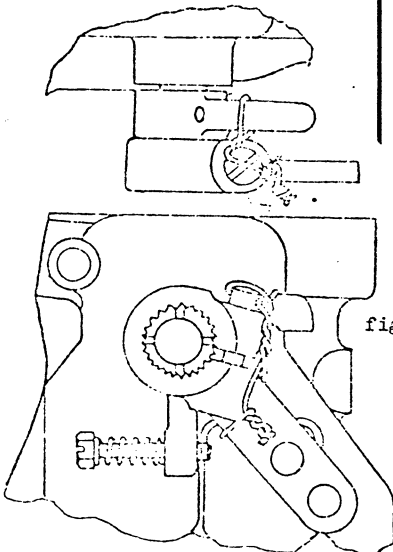
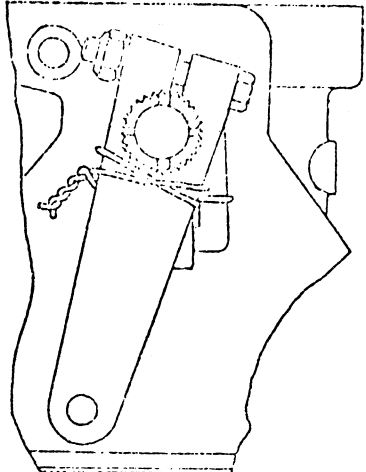
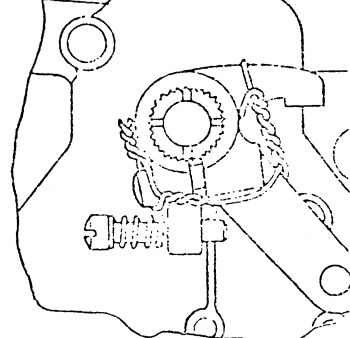
| LVA<br>nr | Galler | Åtgärd | Tid för<br>åtgärd | Underlag<br>Referens | Arb |
|---|---|---|---|---|---|
| fort:<br>610 | | <p>På förgasare av modell 22-4-5, 20-4-5, 18-4-5 och 21-5 vilka har en bult 10-32 och mutter för att fästa reglagearmen till injektorväln, skall muttern dras med ett moment av 40-46 kpcm (35-40 in.lbs.). Reglagearmen skall säkras med låstråd till tomgångsstoppet enligt fig B.</p> <p>På de förgasare som uppräknas ovan vilka har reglagearm gängad för en skruv 10-24 skall, om inte redan installerats, en skruv med Marvel Schebler P/M A15-493 installeras. (Spårskruv 10-24x5/8, cylindriskt huvud med låshål). Momentdrag skruven med 23-32 kpcm (20-28 in.lbs.). Lås reglagearmens fästskruv enligt fig C resp fig D efter momentdragningen. Observera slingan runt tomgångsstoppet.</p> | | <p>fig B</p> <p>fig D</p> | |
