## SÄKERHETSÅLTEN

1/60

Alla säkerhetsålten av fabrikat **Brown-Line modell WB-2002**.

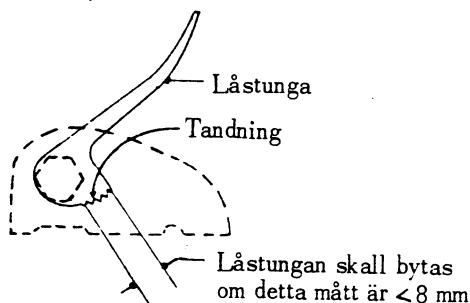
Det har i flera fall rapporterats att säkerhetsålten av ovannämnd typ har lossnat vid låg belastning. Det har dessutom genom prov påvisats att denna typ av säkerhetsålt som tillverkats för att uppfylla fordringarna i Technical Standard Order C22 äro bristfälliga varför dessa ålten antingen skall utbytas mot sådana som uppfylla fordringarna enligt TSO-C22 eller ändras till att uppfylla dessa fordringar.

- A. Tag av alla justerdon för remmarnas längdjustering och ersätt dessa med nya sådana av typ Rupert R-60. Den nya typen justerdon (Rupert R-60) har en tjocklek större än 3 mm.
- B. Kontrollera att bredden på låstungans tandning (se bild) inte understiger 8 mm. Om måttet är mindre än 8 mm skall låstungan utbytas mot en ny sådan där måttet hos tandningen är minst 9,5 mm.  
(Rupert Service Bulletin No 101 behandlar ovanstående åtgärder).
