# RANGER

- 12/52 Gäller: Flygmotorer av typ Ranger 6-40-C.  
 Tid för åtgärd: Vid eventuellt utbyte av kolvar, dock senast vid nästkommande grundöversyn.  
 Referens: CAA Airworthiness Directive 52-3-1.  
 Åtgärd: För att förhindra uppkomsten av skador hos motorer av ifrågavarande typ försedda med gjutna kolvar skola följande åtgärder vidtagas.

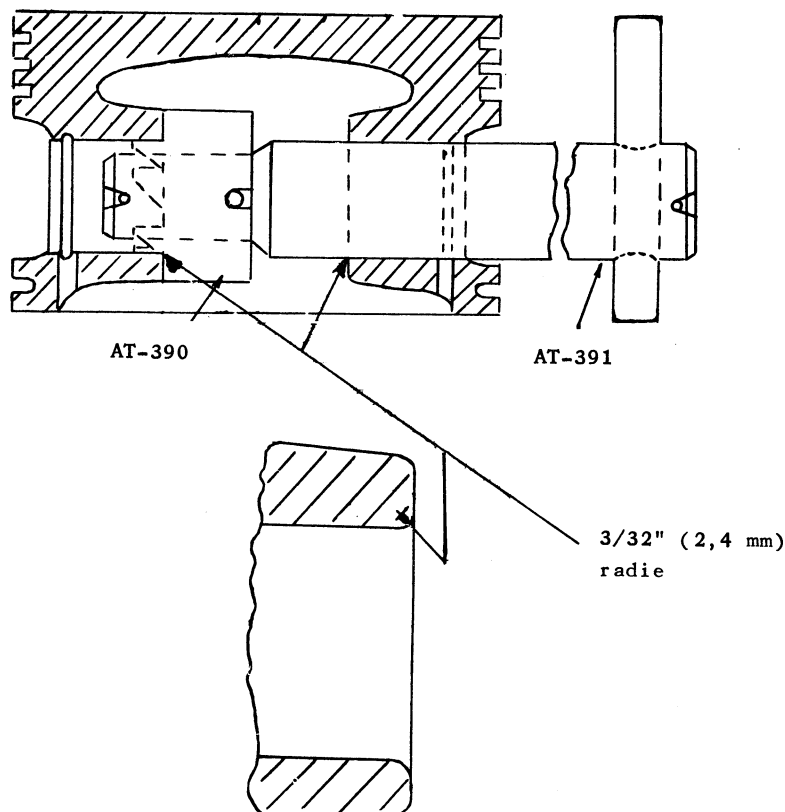
1. *Inspektion.*
- a) Kolvarna skola kontrolleras medelst metod, varvid fluorescens användes, eller på annat likvärdigt sätt för eventuell förekomst av sprickor i området kring kolvtappsnavet och det förstärkande livet inuti kolven. Därast sprickor påträffas skall kolven ifråga kasseras.

- b) Kolvarna skola även inspekteras för kontroll av, att kolvtappsnaven äro försedda med fasning med en  $3/32"$  (2.4 mm) radie vid inre ändarna av navens innerdiameter. Kolvar, som icke äro försedda med dylik radie, skola modifieras enligt nedan för eliminering av förekommande spänningskoncentrationer. Kolvar, hos vilka förekommande sprickor i ifrågavarande område icke kunna avlägsnas genom nedanstående modifiering, skola kasseras.

Sedan kolven noggrant rengjorts placeras densamma upp och nedvänd på lämpligt underlag. Ett skärverktyg, No. AT-390 eller därmed likvärdigt, placeras mellan kolvtappsnaven så att verktygets skärande del kan angripa det nav, som skall bearbetas. Ett vridhandtag, No. AT-391 eller liknande, införes genom det motsatta kolvtappsnavet och fastsättes i skärverktyget, varefter en  $3/32"$  radie noggrant utformas, genom att verktyget vrids medsols. (Jfr. ovanstående fig.). Samma förfaringssätt användes sedan för det motsatta kolvtappsnavet. De för modifieringens utförande erforderliga verktygen, No. AT-390 och AT-391, kunna rekvireras hos Fairchild Engine and Airplane Corp., Farmingdale, Long Island, New York, U. S. A.
