LUFTFARTSVERKET  
601 01 NORRKÖPING, SVERIGE  
TEL: 011/19 20 00  
TELEGRAMADRESSER:  
LUFTFARTSNÄTET ESKLYA  
KOMM CIVILAIR NORRKÖPING  
TELEX 64250

# LUFTVÄRDIGHETS- ANVISNINGAR (LVA)

Motor  
CONTINENTAL - 4 H  
Upphåver:  
CONTINENTAL - 4 G

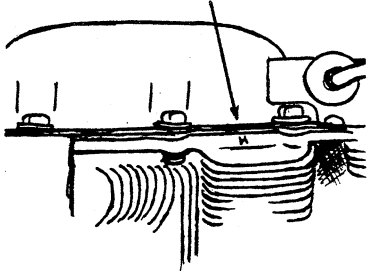
| LVA nr | Gäller | Åtgärd | Tid för åtgärd | Underlag Referens | Anm |
|---|---|---|---|---|---|
| 6462 | <p>Continental modell</p> <p>IO-470-D , -E , -F , -H , -L , -M , -N , -S , -U och -V</p> <p>TSIO-470-B , -C och -D</p> <p>vilka har cylindrar med P/N 626820 utan ett "H" instämplat på ovensidan av ventilhusets fläns vid avgasventilen samt cylindrar med nämnt P/N som har ett "H" instämplat på angiven plats men som är tillverkade före april månad 1963.</p> | <p><u>Inspektion och utbyte av cylindrar</u></p> <p>1 Tag ned erfoderliga delar av motorinklädnaden och inspektera området vid skarven mellan cylinder och cylindertopp runt hela cylindern på berörda cylindrar. Inspektera med avseende på oljeläckage och spår av utläckande förbränningsgaser orsakat av sprickbildning i cylindern. Om de områden som skall inspekteras är fria från olja kan inspektionen ske direkt. I annat fall skall motorn först rengöras och köras före inspektion. Ytterligare procedurer för kontroll av eventuella läckage är att rundtaga motorn för hand och känna om skillnad i kompression föreligger samt lyssna efter utläckande luft. Förekomst av oljeläckage och förbränningsrester kan vara indikation på sprickor. Om sprickor konstateras skall berörd cylinder bytas ut före flygning.</p> <p>2 Byt cylindrar med P/N 626820 som ej har bokstaven "H" instämplat enligt beskrivning samt byt "H"-stämplade cylindrar som är tillverkade före april månad 1963 mot cylindrar med P/N 626820 som har bokstaven "H" instämplat enligt beskrivning och är tillverkade eller översedda av Continental eller Rolls Royce efter april månad 1963. Då åtgärd enligt denna pos (pos 2) är utförd behöver åtgärder enligt pos 1 ej längre utföras.</p> | <p>1 Efter 1974-12-02: Inom 20 flygtimmar och därefter upprepat med intervall av högst 20 flygtimmar. (Under tiden 1972-10-23 till 1974-12-02 har intervallet mellan åtgärder enligt pos 1 varit 25 flygtimmar.</p> <p>2 Vid första översyn som inträffar efter den 23.10.1972</p> | <p><u>Underlag för identifiering av cylinder</u></p> <p>Rolls Royce Service Bulletin No T-235 daterad 1973-03-08</p> <p><u>Referens</u></p> <p>FAA AD No 72-20-2<br/>rev AD No 73-7<br/>rev AD No 74-3<br/>rev AD No 74-20</p> | <p>Cylindrarnas tillverkningsdatum (månad och år) är instämplat på en bearbetad yta vid en av vipparmarnas ena lagring.</p> <p>Tillverknings datum</p> <p>Med ordet "översyn", avses i denna LVA både hel översyn och cylinderöversyn. Vid cylinderöversyn gäller LVA:n såväl en-skild cylinder som komplett sats cylindrar.</p> |

Placering av instämplat H

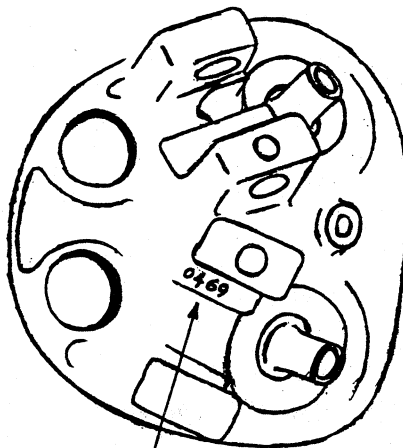
I de fall cylinderns tillverkningsdatum inte går att finna eller läsa skall cylindern identifieras med hjälp av angivet underlag.
