# LUFTVÄRDIGHETS- ANVISNINGAR (LVA)

Nödutrustning  
FALLSKÄRMAR -1D  
Upphåver:  
FALLSKÄRMAR -1C

LVA nr

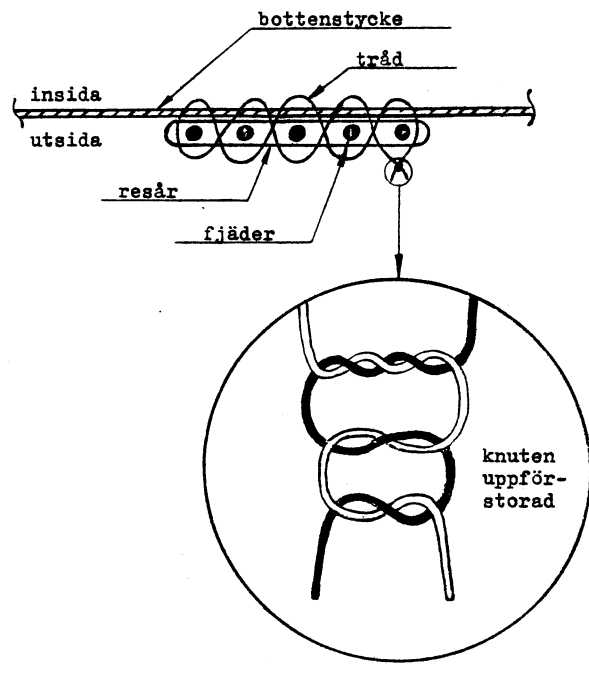
| 721 | <p><b>Titel:</b> <u>Fixering av spiralresårer</u></p> <p><b>Gäller:</b> Räddningsfallskärmar, där resårerna, som öppnar håljet, vid utlösning av skärmen, i varje ände hakas i hyskor på två av håljets flikar (exempelvis "Tracker 45").</p> <p>(Alltså ej resårer, vilka i ena änden fästs i en hyska till en flik av håljet och i den andra änden i en hyska på håljets bottenstycke.)</p> <p>Dock undantages från denna LVA skärmar, där håljet öppnas av resårer, som innehåller gummiband eller gummikabel.</p> <p><b>Åtgärd:</b> För att erhålla en likformig och jämn öppning av packhåljet på räddningsfallskärmar, skall resårer, som inte hakas i hyskor på håljets bottenstycke, fixeras medelst låsstygn.</p> <p>Fixering av resår görs mitt på håljets bottenstycke och på sådant ställe på resåren att resårens halvor, vid fasthakning i hyskorna på håljets sido- och ändstycken, får lika spänning. Fixeringen utförs som handsöm med vaxad dubbel tråd runt de fem spiralfjädrarna. Låsstygnens utförande framgår i princip av bilden, som visar en resår i genomskärning. Knuten placeras på håljets utsida och tamparna klipps av till en längd mellan 10 och 20 cm. Sytråden skall ha en brotthållfasthet på cirka 12 kp/enkel tråd samt vaxas före användningen. Lämplig tråd är nylontråd V-T-295 3-cord size No 3 (brottgräns 24 lbs) och limmetråd MV 52 nr 12/3 (brottgräns 12 kp) eller annan tråd, som är likvärdig med dessa.</p> <p><b>Tid för åtgärd:</b> Efter 1973-10-12: Senast i samband med nästa årsbesiktning.</p> <p><b>Underlag:</b> Underlag till LVA upprättat av Svenska Fallskärmsklubben, daterat 1973-04-24 (I 1146) (I 848), (I 2575)</p> <p><b>Referens:</b> FMVs undersökningsprotokoll (teknisk del) över militärt fallskärms haveri 1971-09-08</p> <p><b>Anmärkning:</b> Åtgärd enligt denna LVA skall utföras av flygverkstad eller fallskärmskontrollant</p> |

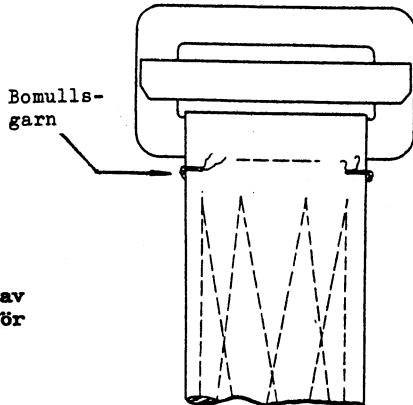
| 1092 | <p><b>Titel:</b> <u>Fixering av friktionsspänne</u></p> <p><b>Gäller:</b> Pioneer fallskärmar med sele typ "Super Pro", P/N 3.07114</p> |

| <p>1092<br/>(Forts)</p> | <p><b>Åtgärd:</b> Fixera friktionsspänne MS 70114-1 i selen enligt bilden; sy för hand på två ställen så nära friktionsspännet som möjligt 3-4 träckelstygn med dubbeltrådigt 3-cd bomullsgarn.</p> <p><b>Tid för åtgärd:</b> Före 1976-12-15</p> <p><b>Underlag:</b> "Notice to users of Pioneer Super Pro Harness P/N 3.07114", daterad 1975-06-25</p> <p><b>Referens:</b> Finsk luftvärdighetsanvisning M 636/75</p> <p><b>Anmärkning:</b> Åtgärd enligt denna LVA får endast utföras av en av luftfartsinspektionen godkänd underhållsinstans för ifrågavarande flygmateriel</p> |
