# LUFTVÄRDIGHETS- ANVISNINGAR (LVA)

Motor  
CONTINENTAL - 4 H  
Upphåver:  
CONTINENTAL - 4 G

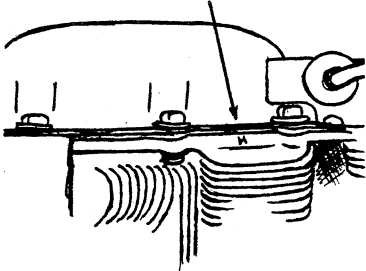
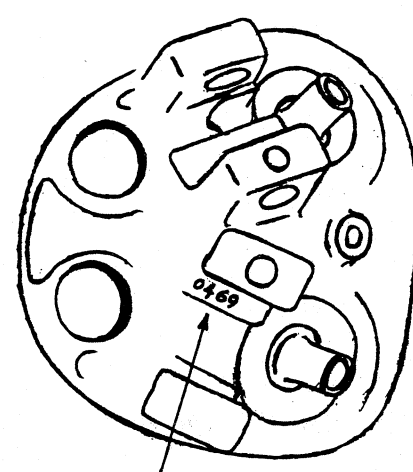
| LVA nr | Gäller | Åtgärd | Tid för åtgärd | Underlag Referens | Anm |
|---|---|---|---|---|---|
| | <p>Placering av instämplat H</p> <p>I de fall cylinderns tillverkningsdatum inte går att finna eller läsa skall cylindern identifieras med hjälp av angivet underlag.</p> | | | <p>Tillverknings datum</p> <p>Med ordet "översyn", avses i denna LVA både hel översyn och cylinderöversyn. Vid cylinderöversyn gäller LVA:n såväl en-skild cylinder som komplett sats cylindrar.</p> | |
