- 36/49 Gäller: Flygplan av typ Republic RC-3, Seabee.  
Tid för åtgärd: Snarast, dock senast den 1 mars 1950.  
Åtgärd: Vid ett flertal tillfällen ha sprickor påträffats hos motorfundamentets främre strävor vid bulthålen för infästningen till vingbalken. Med anledning härav skall förstärkning av strävor införas enligt anvisningar i Ostermans Aero AB:s modifieringsmeddelande MM-32.

Flygplan av typ Republic RC-3, Seabee.

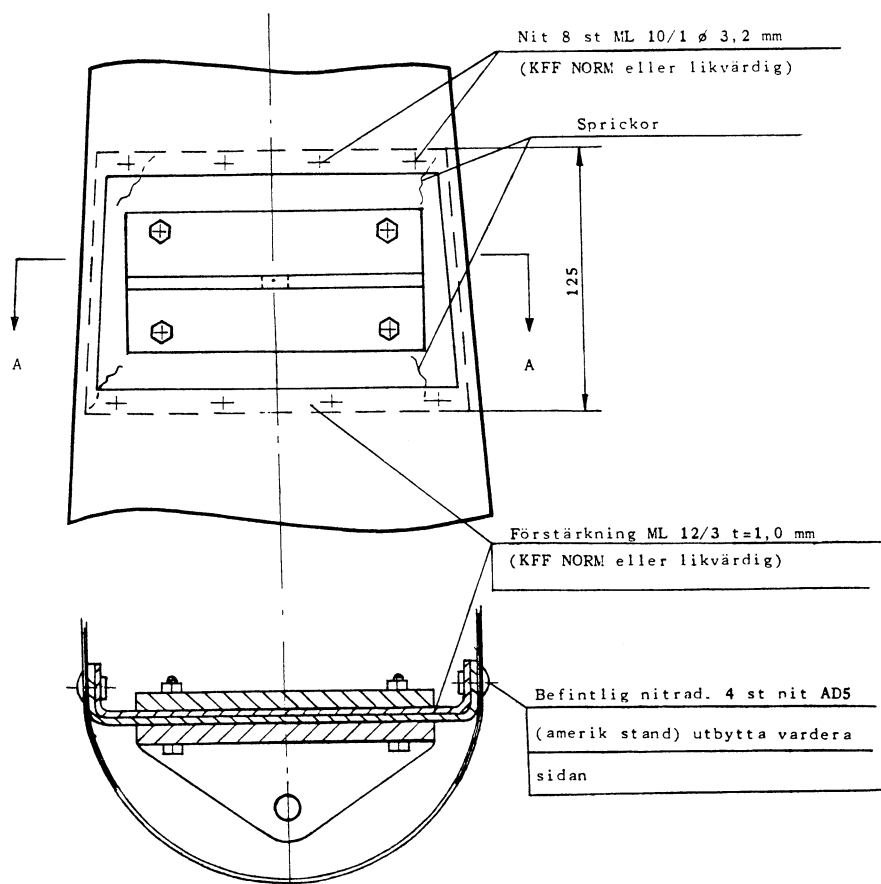
Snitt A - A

I ett flertal fall har sprickbildning konstaterats i sidorodrets balk under övre och mitre fästbeslagen. Med anledning härav skall beslagen demonteras för kontroll vid var 100:de gångtimma tills förstärkning enligt nedanstående skiss blivit utförd. Förstärkningen skall utföras vid godkänd flygverkstad.

a) Kontroll var 100-de gångtimma.

b) Reparation vid behov.
