# LUFTVÄRDIGHETS- ANVISNINGAR (LVA)

Flygplan  
 PIPER - 14A  
 Upphåver:  
 PIPER - 14

1975-02-12

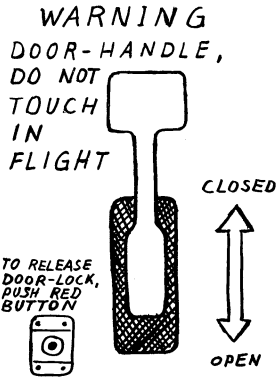
| LVA nr | Gäller | Åtgärd | Tid för åtgärd | Underlag Referens | Anm |
|---|---|---|---|---|---|
| 943 | <p>Piper modell<br/>PA-31 och<br/>PA-31-350</p> <p>Bild 1</p> <p>Bild 2</p> | <p>Kontroll och modifiering av bakre kabin-dörrens låsmekanism</p> <p>1 Kontrollera låsmekanismen med avseende på slitage, korrekt justering och funktion. Kontrollera speciellt att öppningshandagets säkring fungerar tillfredsställande. Inspektera även kabin-dörrens säkerhetsstropp med avseende på slitage och rätt montering.</p> <p>2 Måla dörrlåsets öppningshandtag och säkringsknapp i klarröd färg.</p> <p>3 Anbringa en skylt med texten<br/>WARNING.<br/>DOOR-HANDLE<br/>DO NOT TOUCH<br/>IN FLIGHT</p> <p>på insidan av kabin-dörren vid bakre vänstra stolen. Bokstavs-höjden skall vara minst 6,4 mm (1/4"). Dessutom skall öppningsmetoden förklaras på kabin-dörren på samma sätt som visas på bild 1 eller på motsvarande sätt.</p> <p>4 Tillverka och montera en skyddsanordning för säkringsknappen i enlighet med bild 2.</p> <p>5 Komplettera lista för daglig tillsyn till att uppta kontroll av säkringsknappens återfjädring.</p> | <p>Efter<br/>1975-02-28:</p> <p>1 Inom 50 flygtimmar</p> <p>2 Inom 50 flygtimmar</p> <p>3 Inom 100 flygtimmar</p> <p>4 Inom 100 flygtimmar</p> <p>5 Inom 100 flygtimmar</p> | <p><u>Referens</u></p> <p>Norskt luftdyktighetspåbud 46/74 daterat 1974-10-28</p> <p>Svenska störningsrapporter daterade 1972-04-21, 1972-05-02, 1974-10-25 och 1974-11-04</p> | |
