## 2. (Auster)

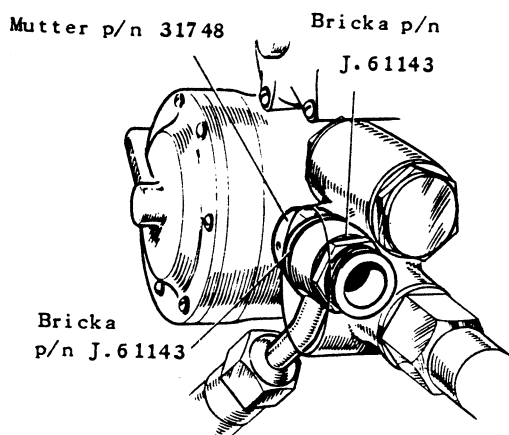
Auster Mark 4 & 5

- 21/55 Gäller: Flygplan av typ Auster Arrow J 2 och Auster Mark 4 och 5 utrustade med vakuum pump typ Pesco och startmotor.
- Tid för åtgärd: Snarast möjligt, dock senast den 1 oktober 1955.
- Referens: ARB Essential Modifications and Inspections List Issue 7 av den 10 juni 1955 (Auster Service Bulletin No. 36).
- Åtgärd: För att åstadkomma bättre låsning av muttern vid snabbkopplingen på motorns bränsleledning skall befintlig mutter p/n AGS. 224/B med bricka utbytas mot mutter p/n J. 31748 och bricka p/n J. 61143.  
Efter mottagande av order expedieras material till denna modifiering från Service Department, Auster Aircraft Limited, Leicester, England. (Beställ: "Material to introduce cap nut at engine fuel pipe banjo connection to facilitate locking").
