## LUFTVÄRDIGHETS- ANVISNINGAR

LVA 181  
21/1965  
10 apr

Flygplan, typ **Piper Pa-30** med motor **Lycoming IO-320-B1A** och propeller **Hartzell HC-E2YL-2/7663-4**.

### BESIKTNING AV PROPELLERNS FÄSTFLÄNS

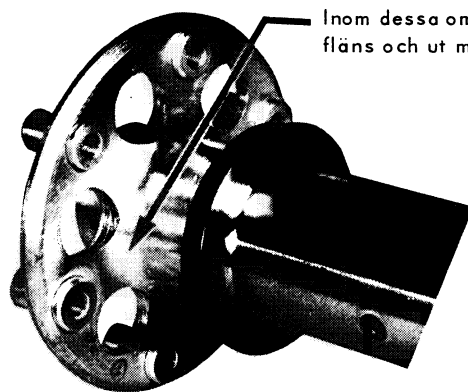
Bild 1.

Propellerns fästfläns på vevaxeln kan vid vissa flygmanövrer utsättas för så stora påfrestningar, att skador uppstår på fästflänsen. Om det rapporteras, att det oavsiktligt har utförts sådana flygmanövrer, som kan ha orsakat skador på propellerflänsen, skall besiktning enligt anvisningarna nedan utföras:

Anm 1. Bild 1 visar var eventuella sprickor kan uppträda.

Inom dessa områden, speciellt i övergången mellan axel och fläns och ut mellan lätthålen, kan sprickor uppträda.

- C. Upptäcks sprickor måste motorn bytas, innan flygning får företas.

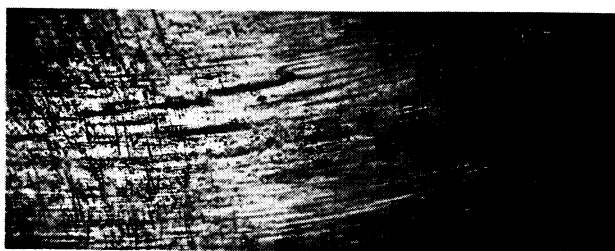
Bild 2.

Anm 2. Bild 2 visar hur eventuella sprickor kan se ut, 10 ggr förstorade.

Exempel på sprickor,  
10 ggr förstorade.
