LUFTFARTSVERKET  
601 01 NORRKÖPING, SVERIGE  
TEL: 011/19 20 00  
TELEGRAMADRESSER:  
LUFTFARTSNÄTET ESKLYA  
KOMM CIVILAIR NORRKÖPING  
TELEX 64250

# LUFTVÄRDIGHETS- ANVISNINGAR (LVA)

Flygplan  
CESSNA -12C  
Upphäver:  
CESSNA -12B

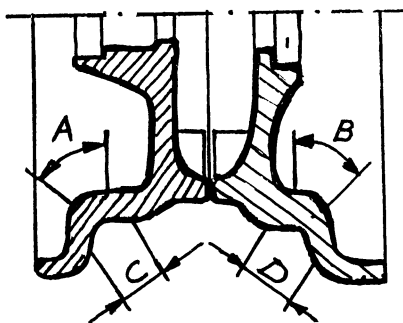
| LVA nr | Gäller | Åtgärd | Tid för åtgärd | Underlag Referens | Arm |
|---|---|---|---|---|---|
| 1010A | <u>Titel:</u><br><br><u>Gäller:</u><br><br><u>Åtgärd:</u> | <u>Kontroll av hjulnav på huvudlandställ</u><br><br>Cessna modeller i 400-serien med huvudhjul Cessna P/N C163001-0204 (Goodyear 9543162)<br>som har en flygtid av 500timmar eller mera<br><br>1 Tag ned huvudhjulen från landstället och kontrollera navhalvornas utsidor, med hjälp<br>av ett förstoringsglas, som ger minst 5ggrs förstoring med avseende på eventuell<br>sprickbildning i navhuset mellan manteln och yttre fläns (A och B på bild) Navdel med<br>sprickor skall bytas före flygning. I osäkra fall skall genom noggrannare metod fast-<br>ställas om sprickor förekommer eller ej. Vidare skall sprickförekomst rapporteras till<br>luftfartsinspektionen med referens till denna LVA (använd blankett för materielsrapport<br>L1263:2) Härvid skall följande uppgifter lämnas: Flygplanbeteckning, Navets typ och<br>serienummer, Navdel (ytter eller innerdel), Sprickans längd, Samtliga i navet ingjutna be-<br>teckningar, Navets gångtid och antal landningar. (Forts.) | | | |

Åtgärd: 2 Sprickundersök på båda sidor i aktuellt område(A,B,C och D på bilden.) med elektroinduktiv metod (eddy-current-tester) eller utför inspektion av berörda områden med förstöringsglas, som förstörar minst 5ggr, före rengöring av hjulen. Rapportera sprickor som upptäcks. Se pos 1.

A,B,C och D enligt bild är kritiska områden runt hela hjulnavets omkrets

Tid för åtgärd: Efter 1975-09-30.1 Inom 10 flygtimmar och därefter vid intervall om högst 100timmar. 2 Vid varje däckbyte om återkommande kontroll enligt pos 1 ej längre önskas.
