## 2. (Auster)

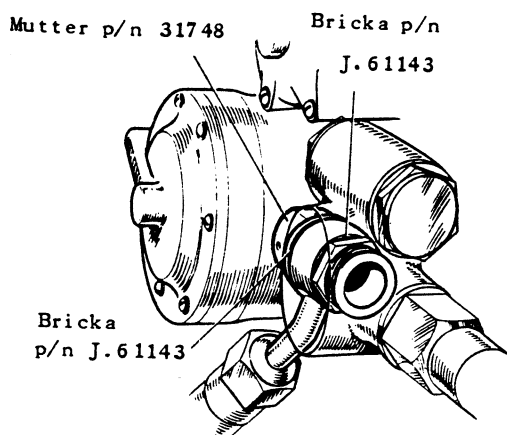
Auster Mark 4 & 5

- 21/55 Gäller: Flygplan av typ Auster Arrow J 2 och Auster Mark 4 och 5 utrustade med vakuum pump typ Pesco och startmotor.
- Tid för åtgärd: Snarast möjligt, dock senast den 1 oktober 1955.
- Referens: ARB Essential Modifications and Inspections List Issue 7 av den 10 juni 1955 (Auster Service Bulletin No. 36).
- Åtgärd: För att åstadkomma bättre låsning av muttern vid snabbkopplingen på motorns bränsleledning skall befintlig mutter p/n AGS. 224/B med bricka utbytas mot mutter p/n J. 31748 och bricka p/n J. 61143.
- Efter mottagande av order expedieras material till denna modifiering från Service Department, Auster Aircraft Limited, Leicester, England. (Beställ: "Material to introduce cap nut at engine fuel pipe banjo connection to facilitate locking").
