- 15/49 Gäller: Flygplan av typ Piper Cub J3C-65, tillv.nr. 140 27 och högre, och Piper PA-12.  
 Tid för åtgärd: Snarast, dock senast den 1 augusti 1949.  
 Referens: CAA Airworthiness Directive No. 49-14-1.  
 Åtgärd: Inspektera båda infästningarna av det rör hos höjdrodrets DK, som förbinder främre och bakre styrspak. Inspektionen avser att konstatera, huruvida röret är infäst medelst 2 st. nitar i 90° vinkel i förhållande till varandra. Därest så icke är fallet, skall röret fästas medelst 2 st. 1/8" dia. x 3/4" stålningar av mjukt material med plant eller kullrigt huvud, placerade på ovan angivet sätt. Därest rörets infästning icke är åtkomligt för nitning kan för utbyte nytt rör med fästen erhållas från flygplantillverkaren utan kostnad. Jfr. Piper Service Bulletin No. 111 av den 14 mars 1949.

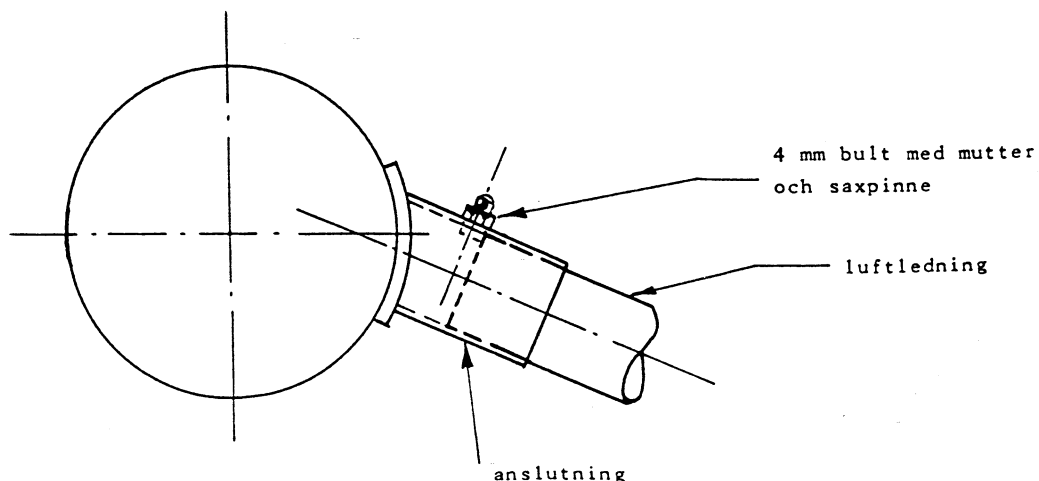
- 18/50 Gäller: Flygplan av typ Piper Cub.  
 Tid för åtgärd: Snarast, dock senast den 1 oktober 1950.  
 Referens: Rapport Bi SASO nr. 130 (I. 876/50; 2120/2:).  
 Åtgärd: Vid ett flertal tillfällen har förekommit, att de böjliga ledningarna till för-gasarförvärmningen vid anslutningarna till ljuddämparen blivit för långt inskjutna vid montering. Detta har förorsakat, att genomströmningsarean minskats, varvid motorn ej erhållit tillräcklig mängd luft, då varmluft varit tillkopplad. I ett fall har detta resulterat i motorstopp med haveri som följd. Med anledning härav skola samtliga anslutningar förseas med ett stopp enligt följande. Ett 4 mm hål uppborras i den längre delen av anslutningarna (se nedanstående skiss). En 4 mm bult anbringas med bulthuvudet invändigt och fastdrages med mutter, som låses med saxpinne.
