## LUFTVÄRDIGHETS- ANVISNINGAR

LVA 202  
49/1965  
4 oktober

Flygplan, typ **BEECH 23** med serienummer:

### BESIKTNING AV LÄNKAR I SKEVSTYRSYSTEMET

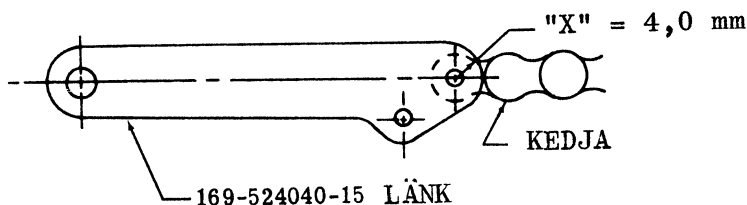
Länkarna, som är monterade till skevstyrsystemets kedjor under instrumentpanelen kan ha tillverkats med för små toleranser. Med anledning av detta skall följande besiktning utföras:

- A. Besiktiga de fyra länkarna, P/N 169-524040-15, i skevstyrsystemet beträffande kantavståndet "X" (se figuren), som måste vara minst 4,0 mm räknat från centrum av hålet och ut till länkens yttre kant. Upptäcks länkar med mindre kantavstånd, skall dessa bytas mot länkar, vars kantavstånd är minst 4,0 mm.
