# LUFTVÄRDIGHETS- ANVISNINGAR (LVA)

Helikopter  
 BELL / AGUSTA BELL - 1:2  
 Upphåver:  
 BELL / AGUSTA BELL - 1 B  
 och sidorna 11 t o m 16  
 i sammandraget

REVIDERING AV LVA UTGIVNA FÖRE 1970-01-01

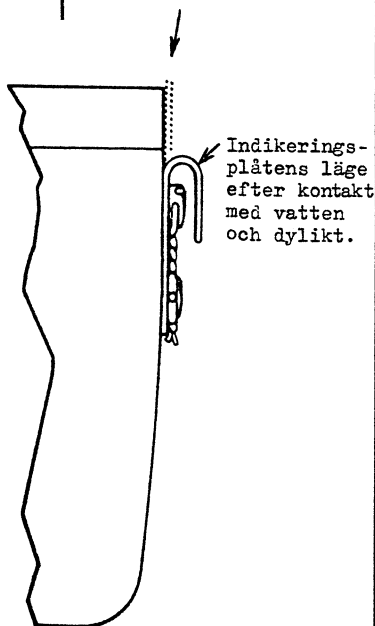
Bild 1

Indikeringsplåtens normala läge.

Indikeringsplåtens läge efter kontakt med vatten och dylikt.

| LVA nr | Gäller | Åtgärd | Tid för åtgärd | Underlag Referens | Arm |
|---|---|---|---|---|---|
| 198D | Bell/Agusta modell 47 | <p><u>Inspektion av stjärtrotorinstallation</u></p> <p>1. Inspektera stjärtrotorbladens indikeringsplåtar. Om de eventuellt har böjts bakåt (se bild 1) skall åtgärder vidtagas antingen enligt punkt a. eller punkt b. nedan innan helikoptern åter får flygas.</p> <p>a. När landning utförts på vatten och båda eller enbart den ena av indikeringsplåtarna böjts bakåt, har rotorbladen med säkerhet slagit i vattnet, varför <u>båda</u> stjärtrotorbladen måste kasseras. Stjärtrotornavet får dock åter användas efter översyn vid flygverkstad. Stjärtrotorns drivsystem skall noggrant inspekteras.</p> <p>b. När landning utförts på barmark eller snötäckt mark och båda eller enbart den ena av indikeringsplåtarna böjts bakåt, behöver rotorbladen inte alltid kasseras. Stjärtrotorn skall emellertid bortmonteras och sändas till en flygverkstad med tillgång till speciell utrustning för kontroll av bladens svepning och konicitet. Om svepning och konicitet icke har ändrat sig från tidigare uppmätta och registrerade värden samt efter en noggrann inspektion av bladen, får dessa åter användas. Stjärtrotornavet skall också genomgå översyn, innan det får användas. Stjärtrotorns drivsystem skall noggrant inspekteras.</p> <p>2. Vid daglig tillsyn skall stjärtrotorbladen inspekteras. Det är speciellt området omkring bladlagerhuset (se bild 2),</p> <p style="text-align: right;">forts</p> | <p>Efter 1968-02-21:</p> <p>1. Efter varje flygning</p> <p>2. Vid varje daglig tillsyn.</p> | <p><u>Referens</u></p> <p>Registro Aeronautico Italiano AD 66-81/AB 47-33 rev 4<br/> FAA AD No 68-2-3<br/> Luftfartsinspektionens PM 75/1967.</p> | <p>Inspektionsområden på stjärtrotorblad</p> <p><u>Bild 2</u></p> <p style="text-align: right;">v g v</p> |

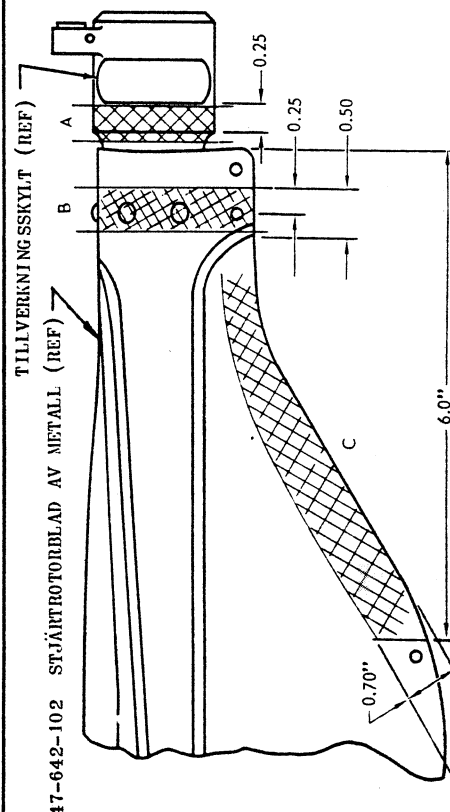
Bild 2

Inspektionsområden på stjärtrotorblad

| LVA nr | Gäller | Åtgärd | Tid för åtgärd | Underlag Referens | Anm |
|---|---|---|---|---|---|
| 198D<br>forts | | <p>som mycket noggrant måste inspekteras beträffande sprickor, repor, bucklor etc. Inspektion av områden som krysstreckats på bild 2 skall utföras med användning av ett förstöringsglas som ger minst tre gångers förstoring. Om skador upptäcks - om än aldrig så små och obetydliga - skall stjärtrotorn bortmonteras och sändas till en flygverkstad för undersökning.</p> <p><u>Anm.</u> Anteckning i rese-dagbok om att åtgärder enligt punkt 1 och 2 ovan utförts, behöver inte göras under förutsättning att åtgärdsanvisningarna inarbetats i gällande tillsynsunderlag.</p> <p>3. Var 25:e gångtimme skall följande åtgärder utföras.</p> <p>a. Lossa stjärtrotorbladens omställarlänkar.</p> <p>b. Vrid varje blad och känn efter att lagren löper lätt och inte kärvar.</p> <p>c. Vik den stötdämpande gummibrickan åt sidan och pressa navoket mot statiska stoppet samt mät i tur och ordning bladspetsarnas rörelse i sidled. Använd stjärtrotorväxelns förlängningsrör som referenspunkt. Bladspetsens rörelse får inte överstiga 1/4" (6,3 mm). Om spelet är större måste stjärtrotorn bortmonteras och åtgärder vidtas enligt senaste utgåvan av Augusta-Bell Service Bulletin No 93.</p> <p><u>Anm.</u> Innan ovanstående åtgärder utförs, skall stjärtrotorns samtliga lager smörjas.</p> | | | |
