## LUFTVÄRDIGHETS- ANVISNINGAR

LVA 205  
54/1965  
20 oktober

205 Gäller: Helikopter, typ **AGUSTA-BELL 47** och **BELL 47**, samtliga modeller.

### MONTERING AV STOPPBRICKA I LÄNK TILL STYRPLATTA

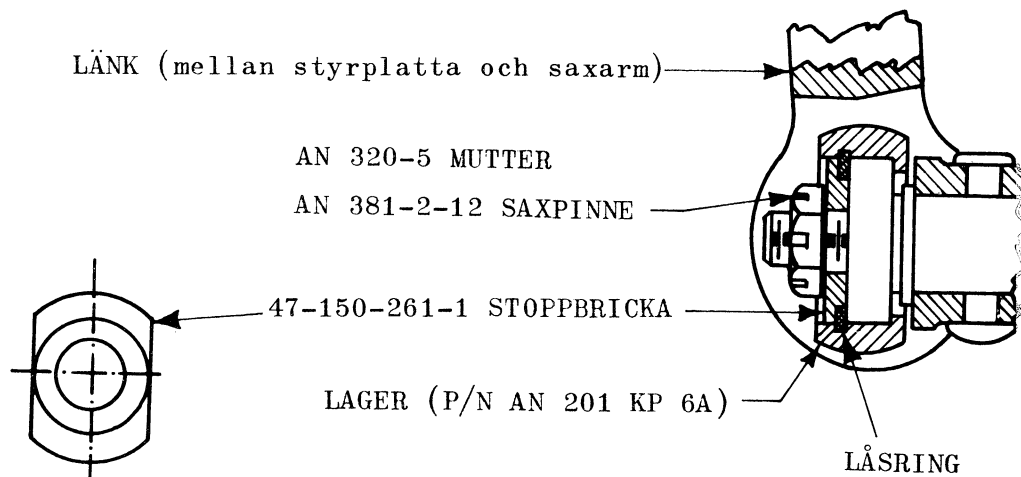
För att förhindra att lagret (P/N AN 201 KP 6A) i länken mellan saxarm och styrplatta delar sig, skall följande åtgärd vidtas:

- A. Senast inom 300 gångtimmar efter ikraftträdandet av denna LVA, dock inte senare än den 1 februari 1966, skall en stoppbricka P/N 47-150-261-1 monteras mellan lagret och muttern (se figuren nedan) enligt anvisningarna i senaste utgåvan av Agusta-Bell Service Bulletin No 94 eller Bell Helicopter Company Service Letter No 121 rev A, daterad den 5 maj 1965.
- B. Alla helikoptrar av ifrågavarande typ, som importeras till Sverige efter ikraftträdandet av denna LVA, skall vara åtgärdade enligt ovannämnd Service Bulletin eller Service Letter.
