## 2. (Saab)

53/54 Applies to aircraft model Saab 91B och 91C, Safir, serial Nos. 91.201 - 91.289.

### Wing Flap Control.

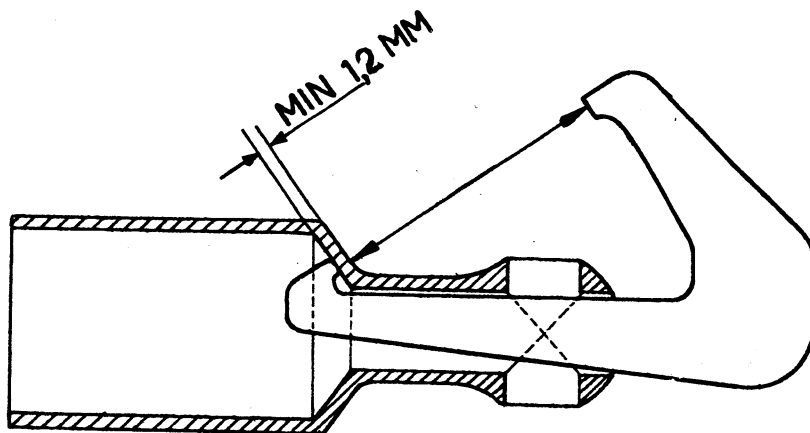
In some cases it has been revealed that the thickness of material of the journal pin 506578 on the torsion tube of the wing flap has been less than the minimum tolerance. For this reason all journal pins shall be checked as to material thickness, as shown in the figure below. If journal pins with a material thickness less than 1.2 mm is found the pin shall be replaced. This inspection shall be carried out in accordance with the manufacturer's Modification Bulletin No. 91 4/4, dated November 10, 1954.
