**LUFTVÄRDIGHETSDIREKTIV (LVD)**

**TITEL:** Sprickkontroll av nosställsben.

**GÄLLER:** Svenskregistrerade luftfartyg av typen Esqual VM 1 C.

**BESLUT:** TSL 2020-5381

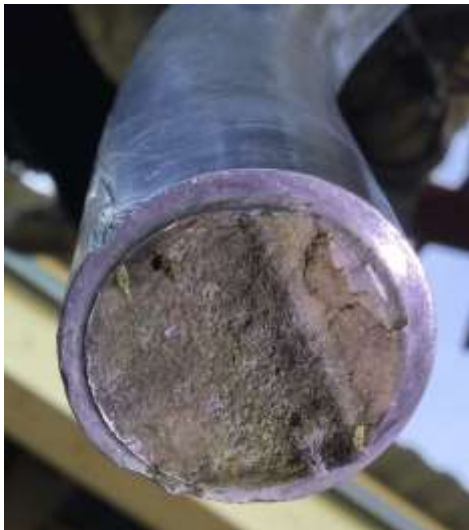
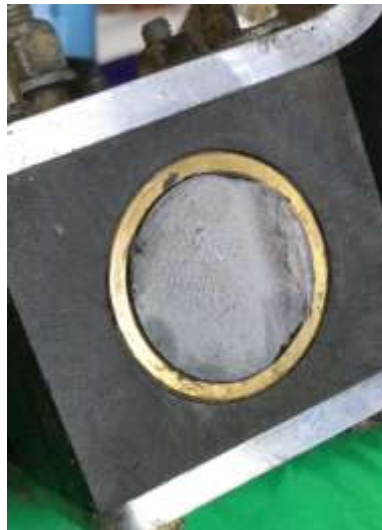
Den tekniska utredningen visar att nosställsbenet drabbats av ett utmattningsbrott. Nosställsbenet består av en aluminiumstång som mäter 30mm i diameter och vid infästningen i gaffeln nedsvarvad till ca 25mm. Brottet har skett just där nedsvarvningen börjar, se bild 1. Svarvningen slutar tvärt med en 90 graders yta. Ingen hålkäl har lämnats. Ytan där svarvningen slutar visar spår av svarvstålet och korrosion syns i botten på dessa spår. En klar brottanvisning som lett till en utmattning. Noshjulet och gaffel är tunga och har bidragit till svängningarna.

Brottytan uppvisar ett typiskt utseende för ett utmattningsbrott, som under en längre tidsrymd under lastväxlingar utbreder sig in i materialet.

- Demontera nosställsbenet.
- Besiktiga nosställsbenet med avseende på korrosion.
- Utför en sprickkontroll av nosställsbenet enligt AC 43.13-1B, Kapitel 5, sektion 5, ”PENETRANT INSPECTION”.
- Inspektera särskilt områden där diametern ändras, ytojämnheter, där hål är borrarade etc.
- Är nosställsbenet utan sprickor och brottanvisningar i form av skarpa hörn, repor etc., återmontera landställsbenet.
- Upptäcks sprickor, brottanvisningar, korrosionsangrepp eller andra defekter, kontakta EAA för godkänd åtgärd för nosställsbenet innan nästa flygning.
- Utför detta LVD av nosställsbenet var 25:e landning, minst en gång varje 12-månadersperiod.

Omkonstruerade och förstärka nosställdetaljer kan med fördel tas fram, och godkänns genom EAA:s försorg. Underhåll på det nya förstärkta nosstället bestäms genom EAA:s försorg, och detta LVD upphör att gälla, då förstärkt nosställ monterats.
