**TITEL:** Korrosionskontroll av övre longeronger

**GÄLLER:** Piper PA 25 alla versioner och serienummer

**LFS: 1992:12**

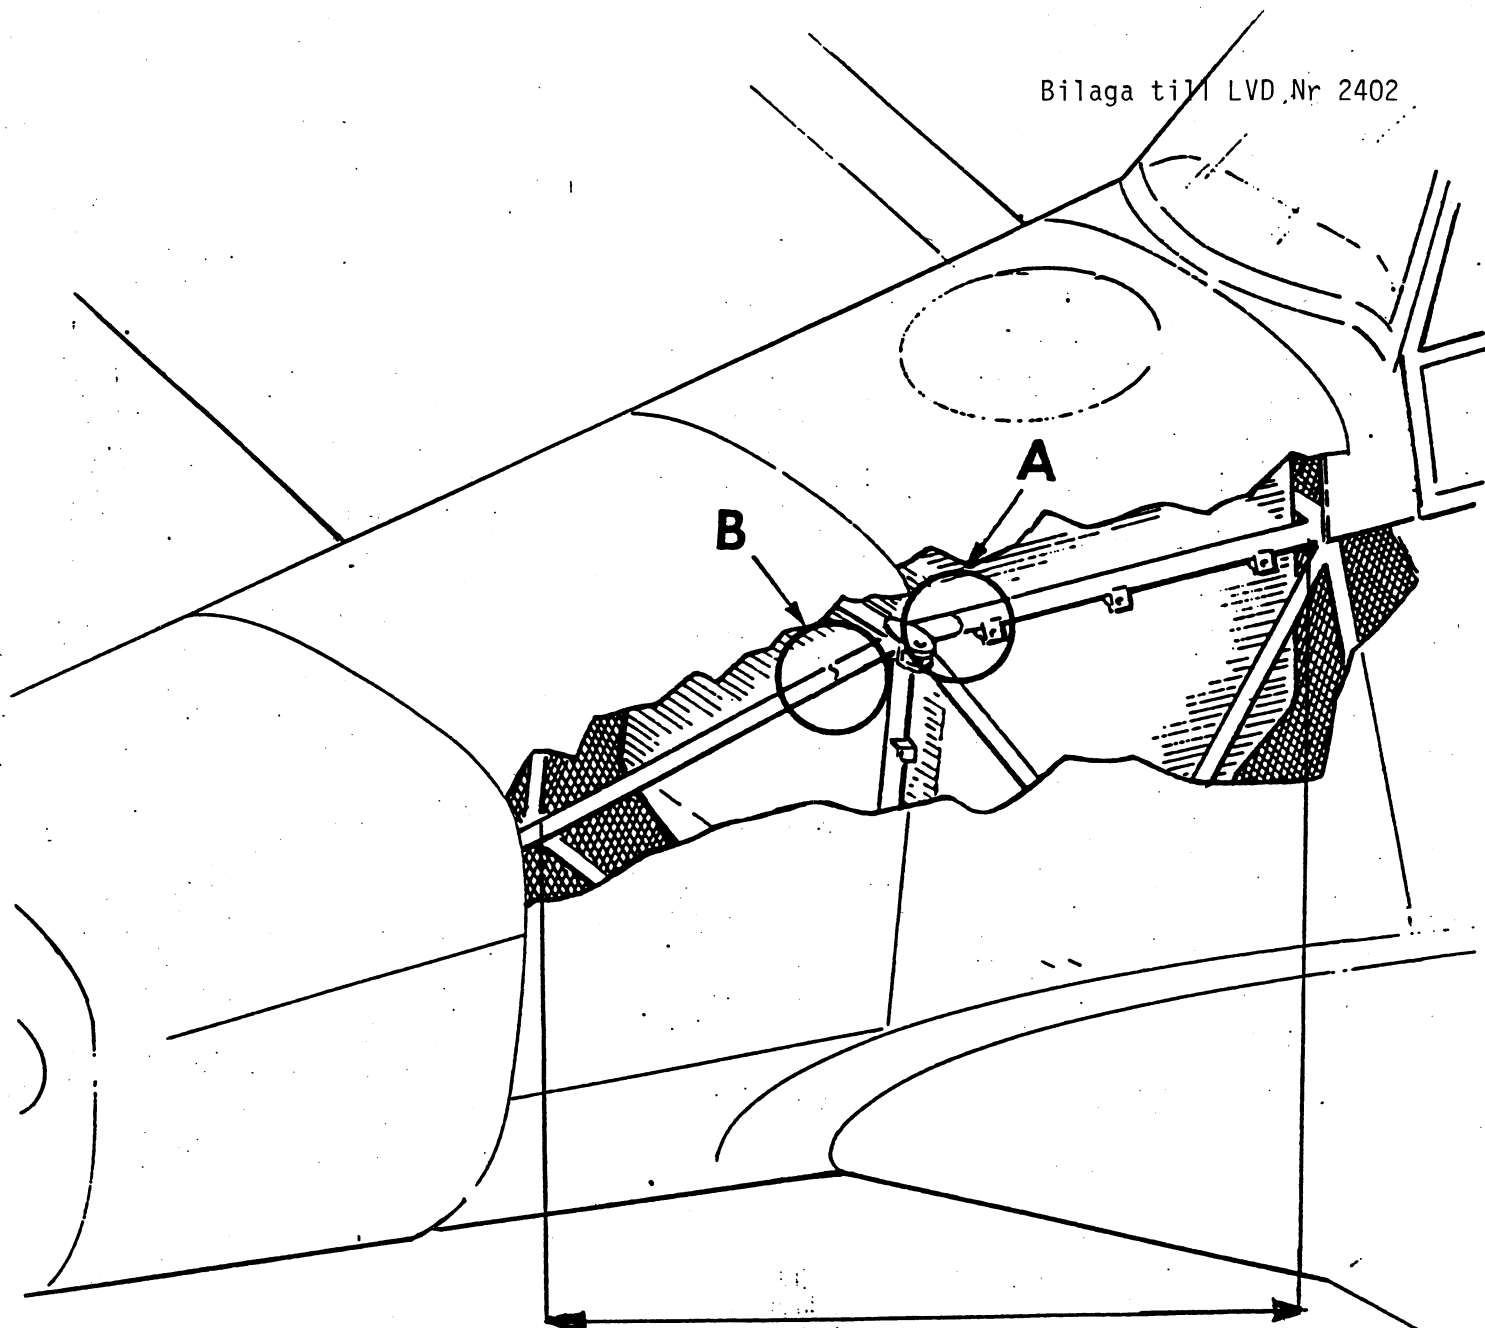
Hela detta område av vänster  
och höger longerong skall besiktigas

**ÅTGÄRD:** Demontera erforderlig utrustning för åtkomst av longerongerna och utför inspektion av de övre longerongerna inom hela området mellan cockpit och brandskott som beskrivs i bifogad sida av Piper SL no 463A. Som arbetsunderlag för inspektion och reparation refereras till Piper SL no 463A, SB 341 och LVA 730. Eventuell rost och sprickförekomst skall rapporteras till luftfartsinspektionen, lämpligen på gul störningsrapport L 1541-1.
