## 2. (Piper)

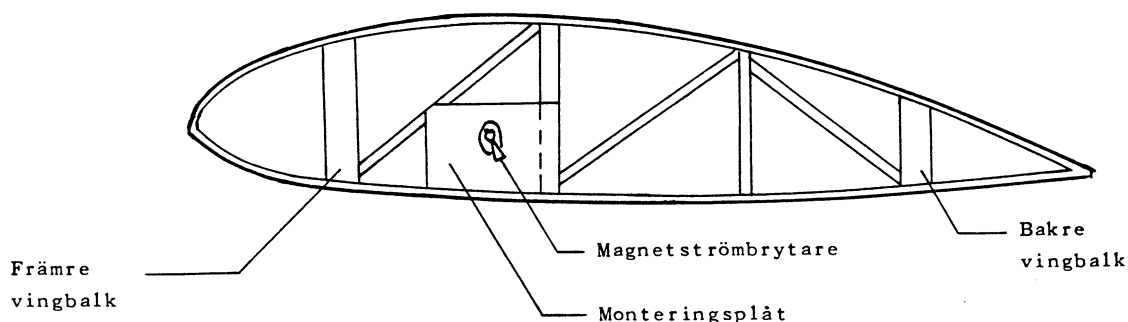
- 11/49 Gäller: Flygplan av typ **Piper Cub J3C-65 (L-4)**  
Tid för åtgärd: Snarast, dock senast den 1 augusti 1949.  
Åtgärd: Det har konstaterats, att magnetströmbrytaren hos vissa flygplan av ovan angiven typ är placerad å främre instrumentbrädan, vilket medför att den icke är lätt åtkomlig för förare i baksits. Med anledning härav skall magnetströmbrytaren hos ifrågavarande flygplan flyttas till formsprygeln ovanför ingång luckan på flygplanets högra sida enligt nedanstående skiss. Tidigare företa- gen flyttning av magnetströmbrytaren till liknande plats å flygplanets högra eller vänstra sida kan godtagas.
